Commune : **GORCY****place St Martin n°23bis****Commentaires :** Cabane en arrière de propriété. Bâtiment à proximité du ruisseau du Coulmy**1**

GÉNÉRAL**Unité de gestion :** Meuse-Moselle**Code :** 23DT54CH1_S_56**Date de mise à jour :** 05/07/2023**Auteur :** SPC MM

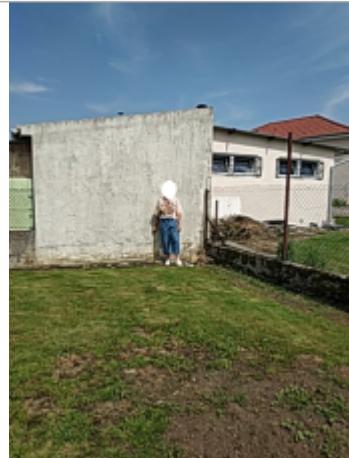
photo du repère de loin

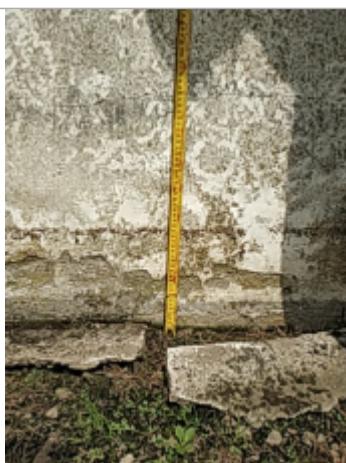
**15 Juillet 2021****Nature de l'inondation :** Débordement de cours d'eau**Commentaires :** Mur bâtiment sud-est en arrière de propriété.Altitude calculée de l'eau : **240.99 m**Nature du repère : **Laisse d'inondation****GÉNÉRAL****Code :** 23DT54CH1_R_56_1**Date de mise à jour :****Auteur :** SPC MM

photo du repère de près
