Commune : **GORCY**

place St Martin n°23bis

Code : 23DT54CH1_S_56

Code : 23DT54CH1_R_56_1

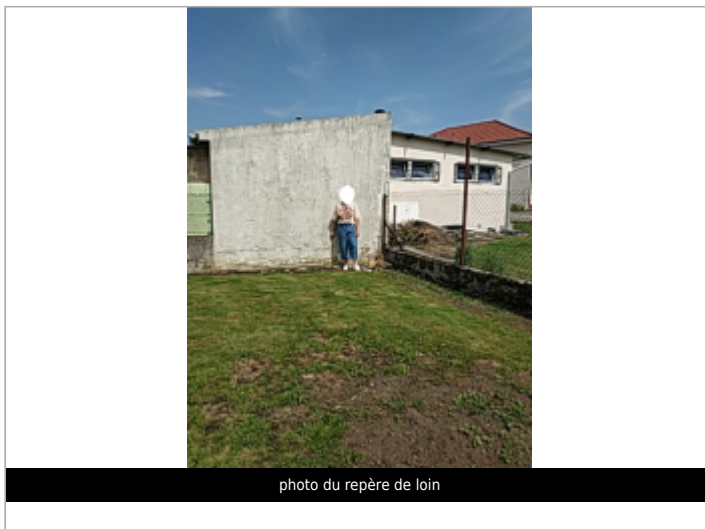
photo du repère de loin

Commentaires : Mur bâtiment sud-est en arrière de propriété.

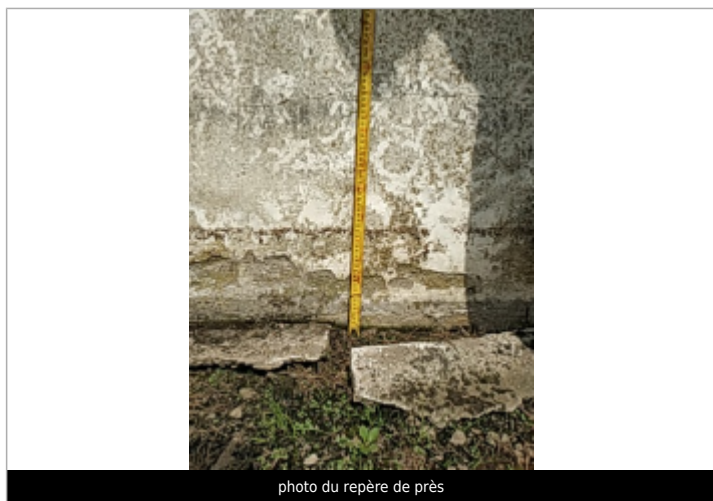
Nature du repère : **Laisse d'inondation**

Différence entre le niveau d'eau et la référence (en m) : 0.220 m

Altitude calculée de l'eau (en m) : 240.99 m

photo du repère de près
