Commune : **MONT-DE-MARSAN**Rivière : **La Midouze****Boulevard des Acacias**

Code : 23_DDTM40_S_42

Fiche des laisses de crue		Fiche n° Mz9		SOGREAH	
Atlas des Zones Inondables de la Midouze					
Commune	Mont de Marsan		Dressé par	ODE	
Date de l'enquête	1983	Situation		Boulevard des Acacias - Maison de la Rive	
Source	Mairie	Facilité du repère	1		
Description	1981 : Niveau de l'eau à 34.94 m NGF				
Photo/Localisation

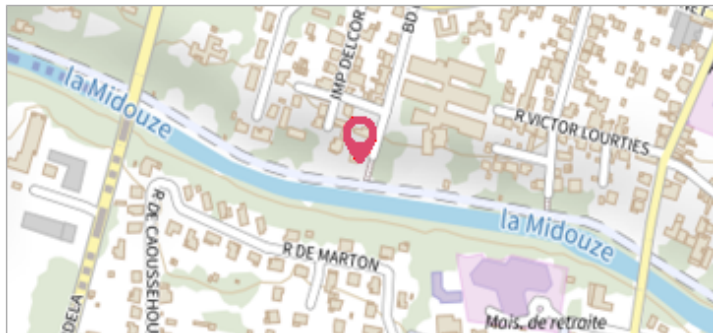
Photo issue du recensement

**1981**Nature de l'inondation : **Débordement de cours d'eau**Altitude calculée de l'eau : **34.94 m**Nature du repère : **Laisse d'inondation****GÉNÉRAL**
