Commune : **MONT-DE-MARSAN**Rivière : **La Midouze****Impasse Miremont**

Code : 23\_DDTM40\_S\_69

**1976**Nature de l'inondation : **Débordement de cours d'eau**Altitude calculée de l'eau : **33.59 m**Nature du repère : **Laisse d'inondation****GÉNÉRAL**

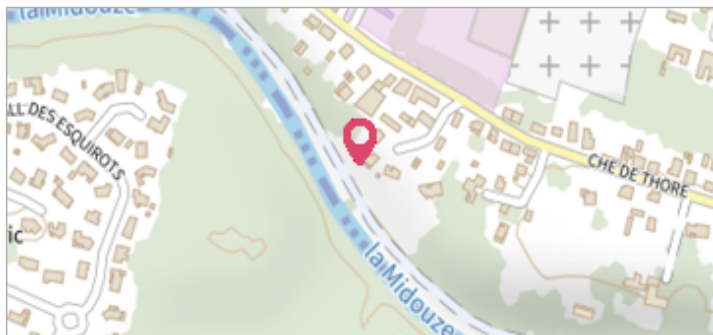
Fiche des laisses de crues		SOGREAH	
Fiche n° Mz11			
<b>Atlas des Zones Inondables de la Midouze</b>			
Commune	Mont de Marsan		
Date de l'enquête	1993	Dressé par	DDT
Situation	Chemin de Thore - Maison Miremont		
Source	Marie	Fiabilité du repère	1
Description	1976 : Niveau de l'eau à 33.59 m NGF 1981 : Niveau de l'eau à 34.32 m NGF		
Photo localisation

Photo issue du recensement
