Commune : SAINT-CRIQ-VILLENEUVE

Rivière : La Midouze

Rue du Midou #1

Code : 23_DDTM40_S_215

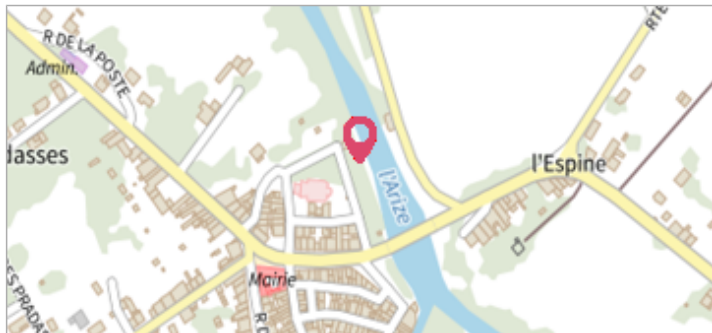
Commentaires : Code : M9 - eau sur terrain de sport

**1981**Nature de l'inondation : **Débordement de cours d'eau**Altitude calculée de l'eau : **48.92 m**Nature du repère : **Laisse d'inondation****GÉNÉRAL**

Fiche des laisses de crues		Fiche n° M9		SOGREAH	
Atlas des Zones Inondables du Midou					
Commune	Saint-Cricq-Villeneuve				
Date de l'enquête	1981	Dressé par	M. HATAPPY		
Situation	Aire de jeu de Saint-Cricq-Villeneuve				
Source	Maine	Fiabilité du repère	1		
Description	1981 : eau sur le terrain de football				
PhotoLocalisation
