Commune : **BELBEUF**Rivière : **La Seine**

Palissade en bois, 68 route de Paris.

Unité de gestion : Seine aval-Côtiers Normands**Code :** WEB_S_202307051119 **Date de mise à jour :** 05/07/2023**Auteur :** SPC.SACN

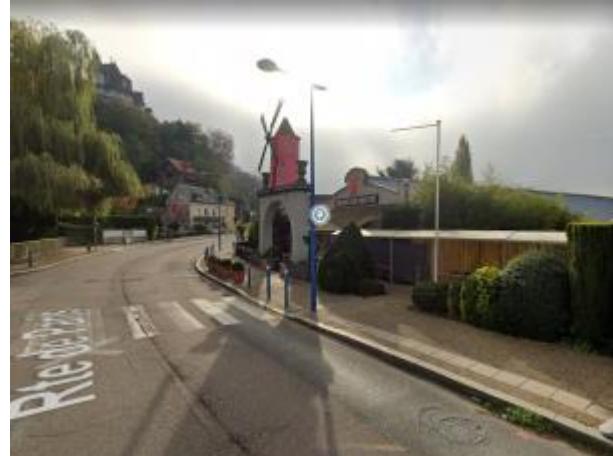
Vue de l'établissement depuis la rue.

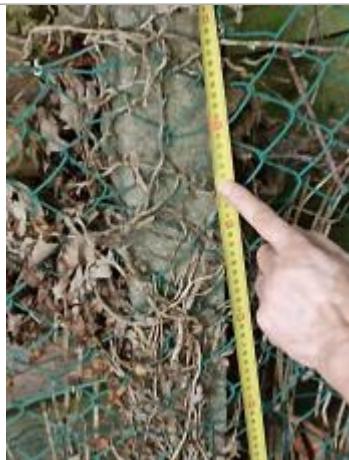
**1^{er} Février 2018**Nature de l'inondation : **Débordement de cours d'eau**Altitude calculée de l'eau : **5.44 m**Nature du repère : **Photographie****Commentaires :** Laisse de crue sur une palissade en bois au niveau du haut de la 5 ème planche en partant du haut de la palissade, à 75 cm/sol.

Laisse de crue à 75 cm/sol
