Commune : **BELBEUF**Rivière : **La Seine**

Palissade en bois, 68 route de Paris.

Unité de gestion : Seine aval-Côtiers Normands**Code :** WEB_S_202307051119 **Date de mise à jour :** 05/07/2023**Auteur :** SPC.SACN

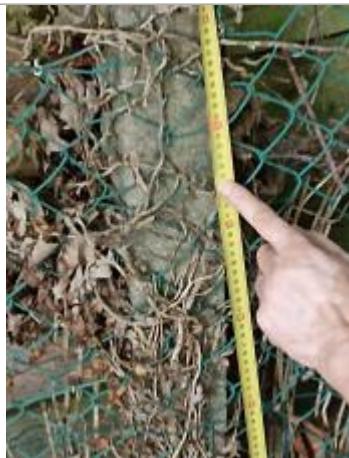
**1^{er} Février 2018**Nature de l'inondation : **Débordement de cours d'eau**Altitude calculée de l'eau : **5.44 m**Nature du repère : **Photographie****Commentaires :** Laisse de crue sur une palissade en bois au niveau du haut de la 5 ème planche en partant du haut de la palissade, à 75 cm/sol.

Laisse de crue à 75 cm/sol
