Commune : **LE VIGNON-EN-QUERCY**

Place de l'Église, Beyssac

GÉNÉRAL

Code : WEB_S_202307114616

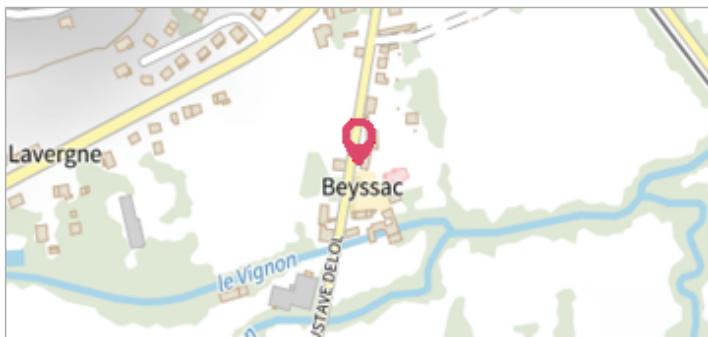
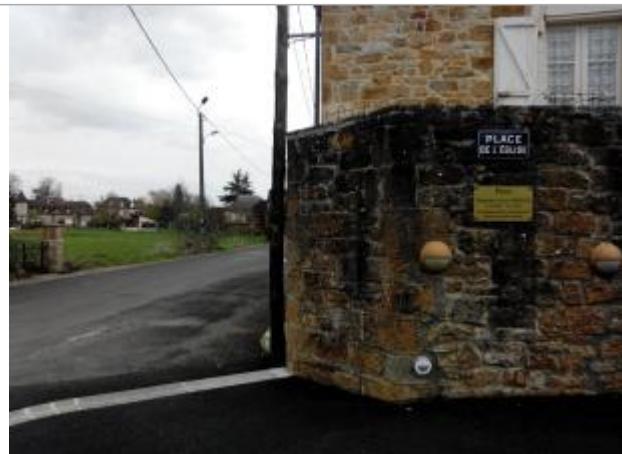
Vue du site

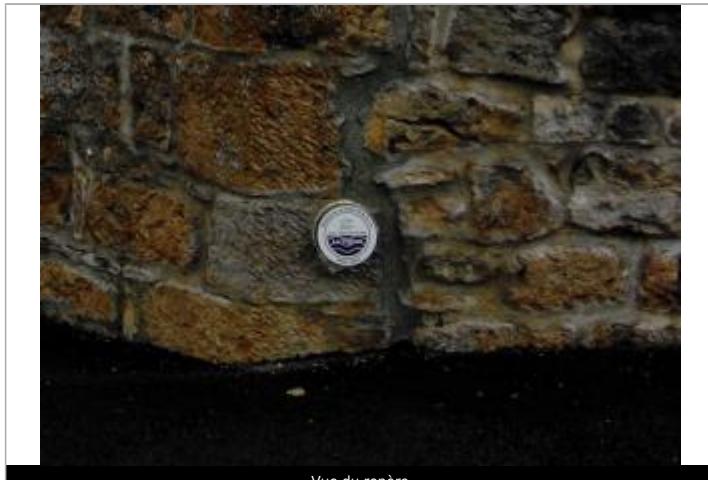
Nature du repère : **Repère normalisé (décret n°2005-233)**

Maximum de l'inondation : Oui

État du repère : Disparu

Vue du repère
