Commune : **LE VIGNON-EN-QUERCY**

Place de l'Église, Beyssac

Code : WEB_S_202307114616

Nature de l'inondation : **Débordement de cours d'eau**

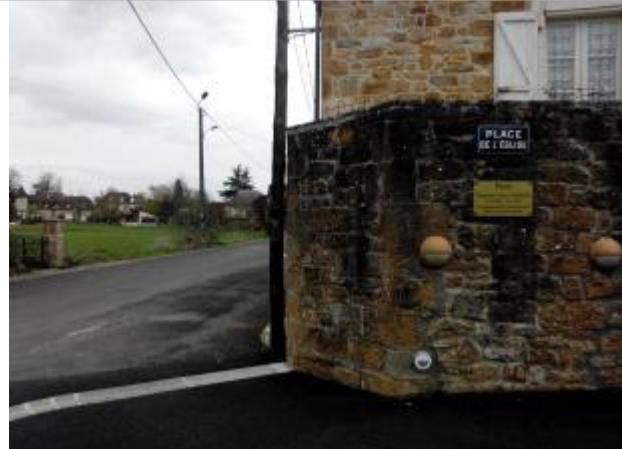
Vue du site

Commentaires : Hydrographie : le Vignon

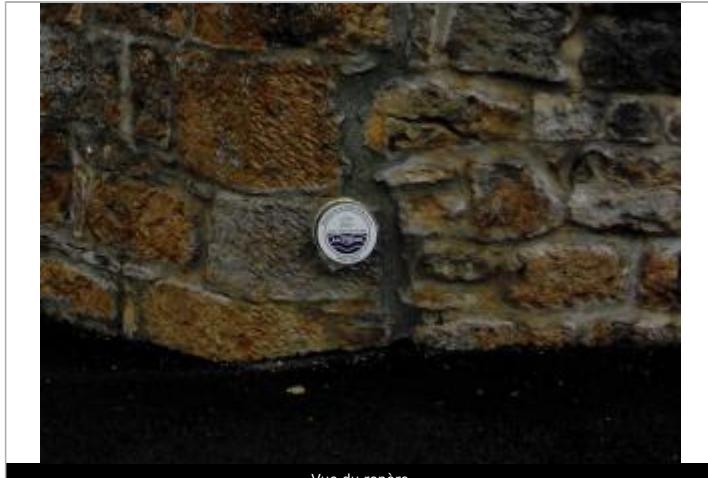
Vue du repère

Juillet 2001

Nature du repère : **Repère normalisé (décret n°2005-233)**

État du repère : Disparu

Altitude de la référence (en m) : 126.770 m

Altitude calculée de l'eau (en m) : 126.77 m
