Commune : **LE VIGNON-EN-QUERCY**

Place de l'Église, Beyssac

Commentaires : Hydrographie : le Vignon

Unité de gestion : Lot
 Code : WEB_S_202307114616 Date de mise à jour : 11/07/2023
 Auteur : SPC GAD

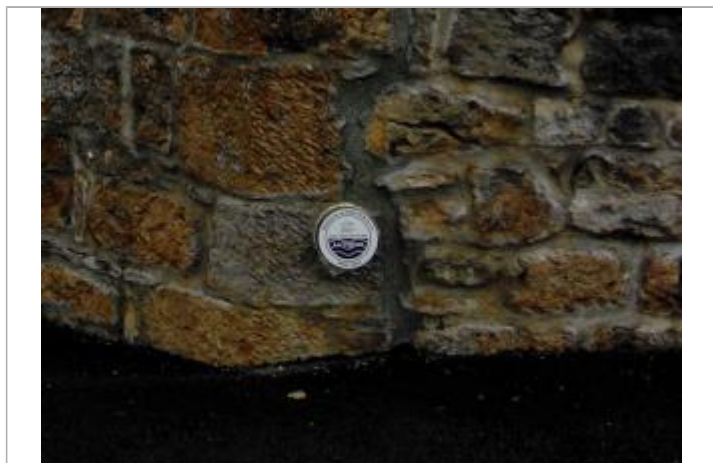
Vue du repère

Maximum de l'inondation : Oui
 État du repère : Disparu

Référence nivelée : Marque d'inondation
 Système altimétrique : NGF IGN 1969 (système normal)
 Altitude de la référence (en m) : 126.770 m
 Altitude calculée de l'eau (en m) : 126.77 m
