Commune : QUIMPERLE

Rivière : L' Isole

## Immeuble au 11 rue de la paix

**GÉNÉRAL****Unité de gestion :** Vilaine-Côtiers Bretons**Code :** SPC\_29233\_116**Date de mise à jour :** 28/07/2023**Auteur :** SPC VCB

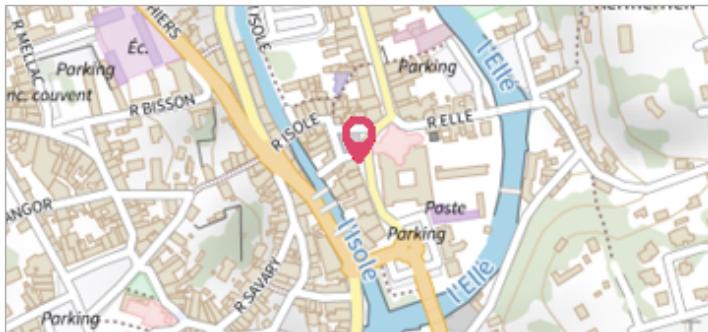
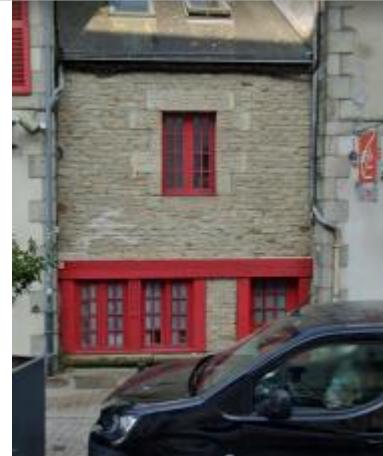
Immeuble au 11 rue de la paix

**Commentaires :** Sur certaines cartes, l'immeuble est indiqué au n°13 rue de la paix.**1**

**MARQUE****Maximum de l'inondation :** Oui**Visibilité :** Non**État du repère :** Moyen**Pérennité :** Moyenne**Repère calculé :** Non**PHEC :** Non**SOURCE DE REPÉRAGE : DDE 29 RELEVÉS LAISSES INONDATION JANVIER 1995 - 01/11/1995****Type de repérage :** Campagne de terrain post-inondation**ENTRÉE DE L'IMMEUBLE AU 11 RUE DE LA PAIX - 01/11/1995****Méthode :** Non renseigné**Organisme :** DDE 29**Commentaires sur le niveling :** Le niveau de l'eau 6.20m (5.16+1.04) semble élevé par rapport aux autres relevés dans le secteur. L'inondation est peut-être la conséquence de débordements plus en amont et de l'écoulement le long de la rue Brémont d'Ars.**Référence nivélée :** Autre type de référence**Description référence du repère :** Seuil d'entrée de l'immeuble au 11 rue de la paix**Système altimétrique :** NGF IGN 1969 (système normal)**Altitude de la référence (en m) :** 5.160 m**Différence entre le niveau d'eau et la référence (en m) :** 1.040 m**Altitude calculée de l'eau (en m) :** 6.2
