Commune : **QUIMPERLE**Rivière : **L' Isole****Immeuble au 11 rue de la paix****Commentaires** : Sur certaines cartes, l'immeuble est indiqué au n°13 rue de la paix.**1**

GÉNÉRAL**Unité de gestion** : Vilaine-Côtiers Bretons**Code** : SPC_29233_116**Date de mise à jour** : 28/07/2023**Auteur** : SPC VCB

**23 janvier 1995**Nature de l'inondation : **Débordement de cours d'eau**Altitude calculée de l'eau : **6.2 m**Nature du repère : **Document écrit****GÉNÉRAL****Code** : SPC_29233_116_1995**Date de mise à jour** :**Auteur** : SPC VCB

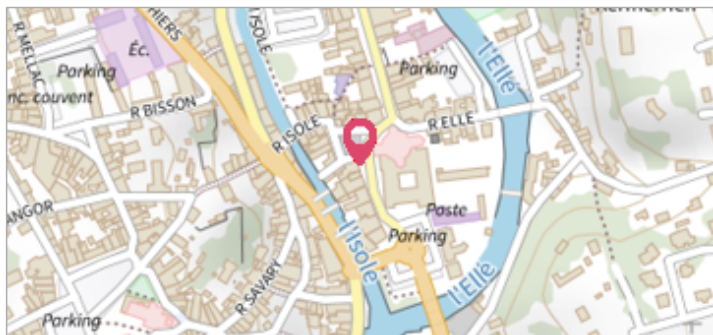
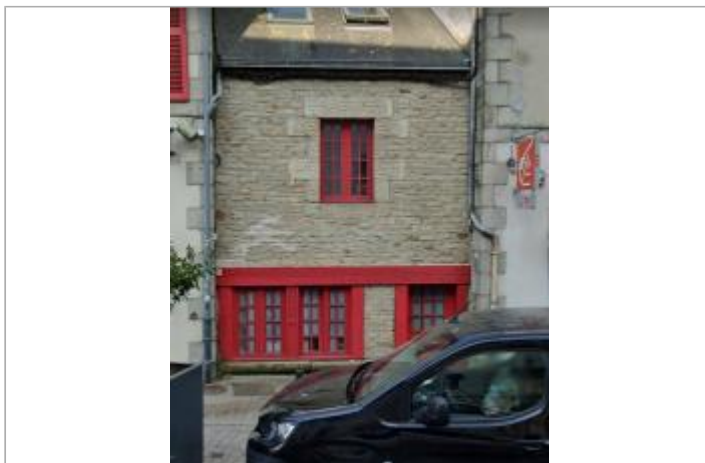
Immeuble au 11 rue de la paix

MARQUE**Maximum de l'inondation** : Oui**Visibilité** : Non**État du repère** : Moyen**Pérennité** : Moyenne**Repère calculé** : Non**PHEC** : Non**SOURCE DE REPÉRAGE** : DDE 29 RELEVÉS LAISSES INONDATION
JANVIER 1995 - 01/11/1995**Type de repérage** : Campagne de terrain post-inondation**ENTRÉE DE L'IMMEUBLE AU 11 RUE DE LA PAIX - 01/11/1995****Méthode** : Non renseigné**Organisme** : DDE 29**Commentaires sur le nivellement** : Le niveau de l'eau 6.20m (5.16+1.04) semble élevé par rapport aux autres relevés dans le secteur. L'inondation est peut-être la conséquence de débordements plus en amont et de l'écoulement le long de la rue Brémond d'Ars.**Référence nivelée** : Autre type de référence**Description référence du repère** : Seuil d'entrée de l'immeuble au 11 rue de la paix**Système altimétrique** : NGF IGN 1969 (système normal)**Altitude de la référence (en m)** : 5.160 m**Différence entre le niveau d'eau et la référence (en m)** : 1.040 m**Altitude calculée de l'eau (en m)** : 6.2
