Commune : **QUIMPERLE**Rivière : **L' Isole****Immeuble au 11 rue de la paix****Commentaires** : Sur certaines cartes, l'immeuble est indiqué au n°13 rue de la paix.**1**

GÉNÉRAL**Unité de gestion** : Vilaine-Côtiers Bretons**Code** : SPC_29233_116**Date de mise à jour** : 28/07/2023**Auteur** : SPC VCB

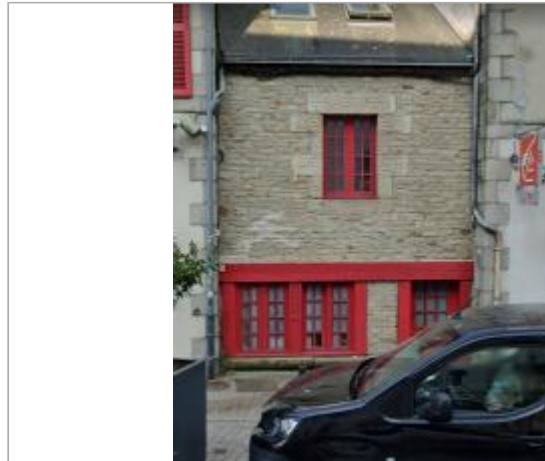
Immeuble au 11 rue de la paix

MARQUE**Maximum de l'inondation** : Oui**Visibilité** : Non**État du repère** : Moyen**Pérennité** : Moyenne**Repère calculé** : Non**PHEC** : Non**SOURCE DE REPÉRAGE** : DDE 29 RELEVÉS LAISSES INONDATION
JANVIER 1995 - 01/11/1995**Type de repérage** : Campagne de terrain post-inondation**ENTRÉE DE L'IMMEUBLE AU 11 RUE DE LA PAIX - 01/11/1995****Méthode** : Non renseigné**Organisme** : DDE 29**Commentaires sur le nivellement** : Le niveau de l'eau 6.20m (5.16+1.04) semble élevé par rapport aux autres relevés dans le secteur. L'inondation est peut-être la conséquence de débordements plus en amont et de l'écoulement le long de la rue Brémond d'Ars.**Référence nivelée** : Autre type de référence**Description référence du repère** : Seuil d'entrée de l'immeuble au 11 rue de la paix**Système altimétrique** : NGF IGN 1969 (système normal)**Altitude de la référence (en m)** : 5.160 m**Différence entre le niveau d'eau et la référence (en m)** : 1.040 m**Altitude calculée de l'eau (en m)** : 6.2 m
