Commune : **QUIMPERLE**Rivière : **L' Isole****Immeuble au 11 rue de la paix****Commentaires** : Sur certaines cartes, l'immeuble est indiqué au n°13 rue de la paix.**1** Repère(s) sur le site**GÉNÉRAL****Unité de gestion** : Vilaine-Côtiers Bretons**Code** : SPC_29233_116**Date de mise à jour** : 28/07/2023**Auteur** : SPC VCB

Immeuble au 11 rue de la paix

**23 Janvier 1995**Nature de l'inondation : **Débordement de cours d'eau**Altitude calculée de l'eau : **6.2 m**Nature du repère : **Document écrit****GÉNÉRAL****Code** : SPC_29233_116_1995**Date de mise à jour** :**Auteur** : SPC VCB

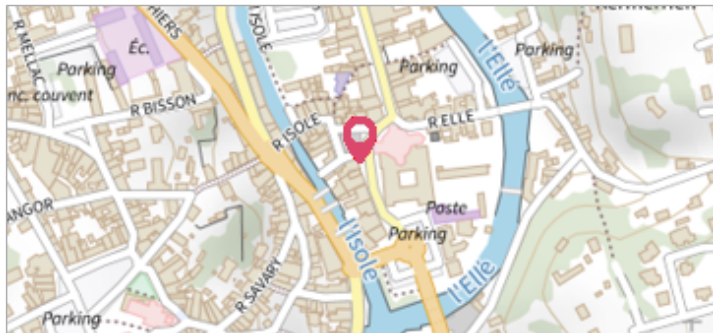
MARQUE**Maximum de l'inondation** : Oui**Visibilité** : Non**État du repère** : Moyen**Pérennité** : Moyenne**Repère calculé** : Non**PHEC** : Non**SOURCE DE REPÉRAGE** : DDE 29 RELEVÉS LAISSES INONDATION
JANVIER 1995 - 01/11/1995**Type de repérage** : Campagne de terrain post-inondation**ENTRÉE DE L'IMMEUBLE AU 11 RUE DE LA PAIX - 01/11/1995****Méthode** : Non renseigné**Organisme** : DDE 29**Commentaires sur le nivellement** : Le niveau de l'eau 6.20m (5.16+1.04) semble élevé par rapport aux autres relevés dans le secteur. L'inondation est peut-être la conséquence de débordements plus en amont et de l'écoulement le long de la rue Brémond d'Ars.**Référence nivelée** : Autre type de référence**Description référence du repère** : Seuil d'entrée de l'immeuble au 11 rue de la paix**Système altimétrique** : NGF IGN 1969 (système normal)**Altitude de la référence (en m)** : 5.160 m**Différence entre le niveau d'eau et la référence (en m)** : 1.040 m**Altitude calculée de l'eau (en m)** : 6.2 m
