Commune : **LORTET** | Rivière : **La Neste**

Façade de la maison, en amont du pont

Unité de gestion : Garonne-Tarn-Lot
 Code : WEB_S_202308053230 Date de mise à jour : 05/08/2023
 Auteur : amf

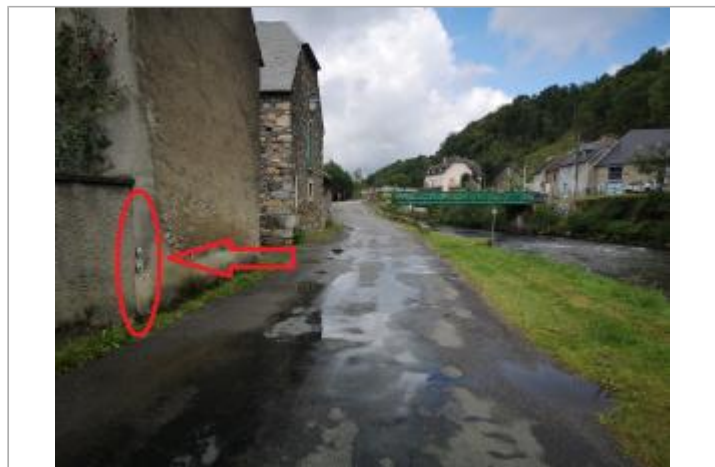
Vue générale du site, 2023. Auteur photo: AM Fromental.

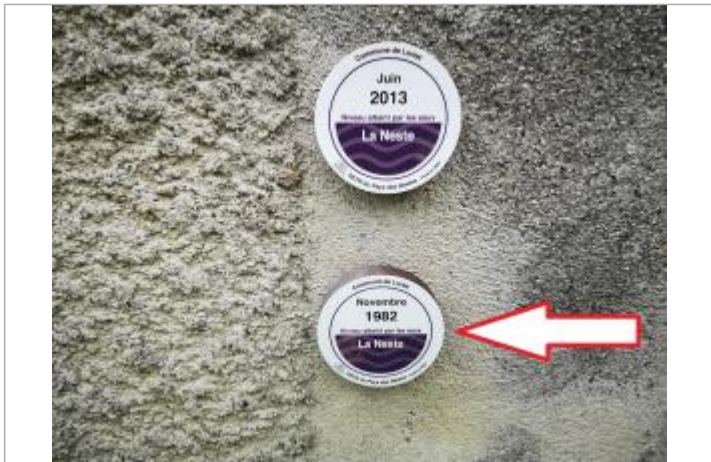
Texte : Novembre 1982 - Niveau atteint par les eaux - La Neste
 Maximum de l'inondation : Oui
 Visibilité : Oui État du repère : Bon
 Pérennité : Longue

Vue rapprochée du repère, 2023. Auteur photo: AM Fromental.

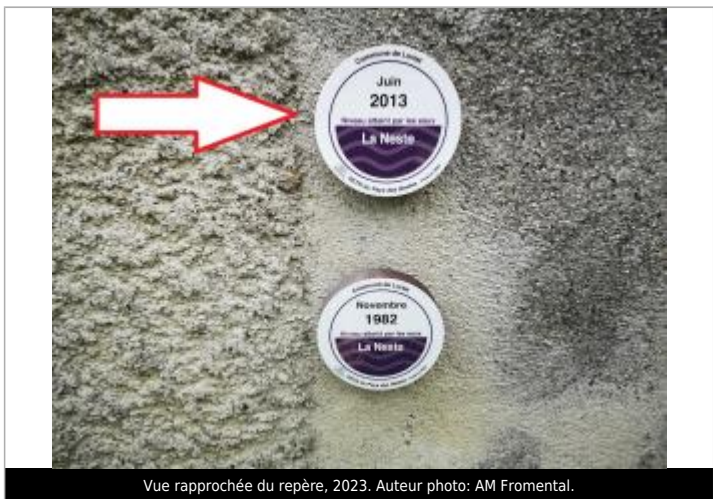
Commentaires : Le macaron a probablement été placé en fonction de la laisse d'inondation répertoriée:
<https://www.reperesdecrues.developpement-durable.gouv.fr/repere/18-juin-2013-21>

Texte : Juin 2013 - Niveau atteint par les eaux -La Neste
Maximum de l'inondation : Oui
Visibilité : Oui **État du repère :** Bon
Pérennité : Longue
