Commune : ARREAU

ancien moulinRivière : **La Neste du Louron****4**Repère(s) sur
le site**GÉNÉRAL****Unité de gestion :** Garonne-Tarn-Lot**Code :** GTL_S_676**Date de mise à jour :** 05/08/2023**Auteur :** SPC GTL

Trace de crue

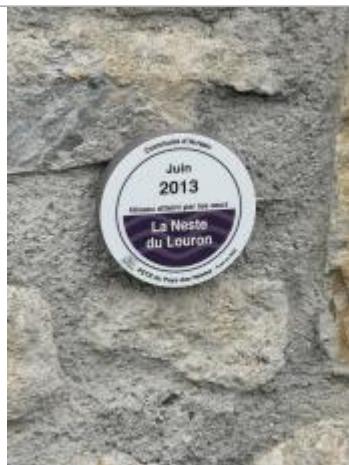
MARQUE**Texte :** Juin 2013 - Niveau atteint par les eaux - La Neste du Louron**Maximum de l'inondation :** Oui**Visibilité :** Oui**État du repère :** Bon**Pérennité :** Longue

Vue rapprochée du repère, 2023. Auteur photo: AM Fromental.
