Commune : SAINT-NICOLAS-DE-REDON

Rivière : La Vilaine

Angle du bâtiment au croisement du quai de l'écluse et de la rue des chantiers

Unité de gestion : Vilaine-Côtiers Bretons**Code :** SPC_44185_004**Date de mise à jour :** 08/08/2023**Auteur :** SPC VCB

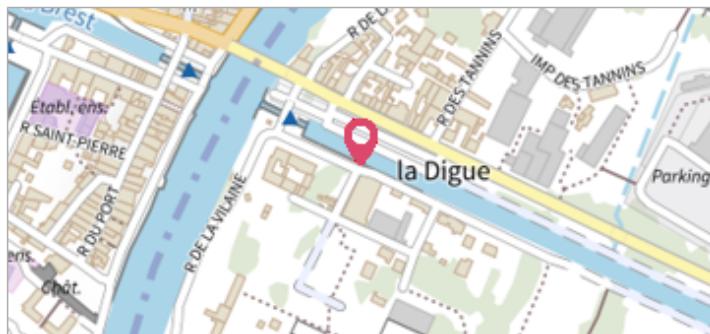
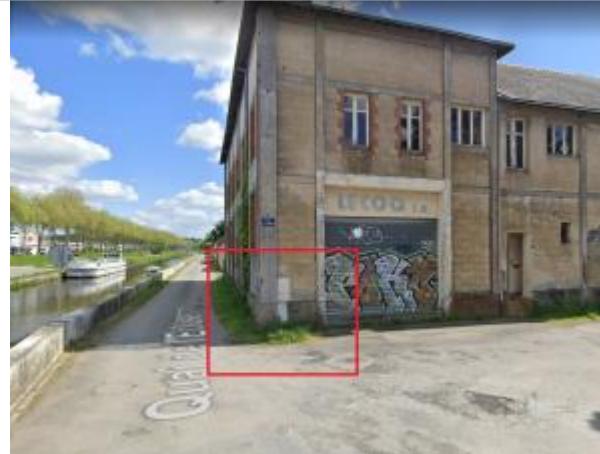
Angle du bâtiment au croisement du quai de l'écluse et de la rue des chantiers

Nature de l'inondation : **Débordement de cours d'eau**Altitude calculée de l'eau : **4.83 m**Nature du repère : **Document écrit****Commentaires :** Le relevé du niveau de la crue de 1936 est indiqué sur le document de 1995 par comparaison avec la crue de janvier 1995.
