Commune : **REDON**Rivière : **L' Oust****Rond point de la RD775B****Commentaires** : Laisse d'inondation relevé par M. Gouin de la ville de Redon. Secteur inondée à la confluence entre l'Oust et la Vilaine.**1** Repère(s) sur le site**GÉNÉRAL****Unité de gestion** : Vilaine-Côtiers Bretons**Code** : SPC_35236_001**Date de mise à jour** : 10/08/2023**Auteur** : SPC VCB

Rond point de la RD775B

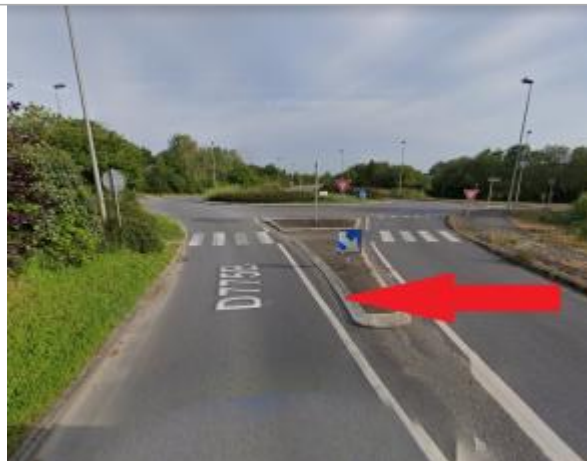
MARQUE**Maximum de l'inondation** : Oui**Visibilité** : Non**État du repère** : Moyen**Pérennité** : Moyenne**Repère calculé** : Non**PHEC** : Oui**SOURCE DE REPÉRAGE** : DDE 35 - RELEVÉS LAISSES DE CRUES
JANVIER 1995 - 15/01/1995**Type de repérage** : Campagne de terrain post-inondation**Organisme(s)** : DDE 35**ROND POINT DE LA RD775B - 09/03/1995****Méthode** : Non renseigné**Organisme** : DDE 35**Référence nivelée** : Marque d'inondation**Description référence du repère** : niveau de l'inondation au Rond point de la RD775B**Système altimétrique** : NGF IGN 1969 (système normal)**Altitude de la référence (en m)** : 5.360 m**Altitude calculée de l'eau (en m)** : 5.36 m
