Commune : <b>LA RIVIERE-SAINT-SAUVEUR</b>	Rivière : <b>La Morelle</b>
	<b>lampadaire face au 79 Route de Rouen.</b>

Unité de gestion : Seine aval-Côtiers Normands  
 Code : WEB\_S\_202309133542 Date de mise à jour : 13/09/2023  
 Auteur : SPC.SACN

<b>18 Juin 2023</b>	Nature du repère : <b>Laisse d'inondation</b>
	Nature de l'inondation : <b>Ruissellement</b>

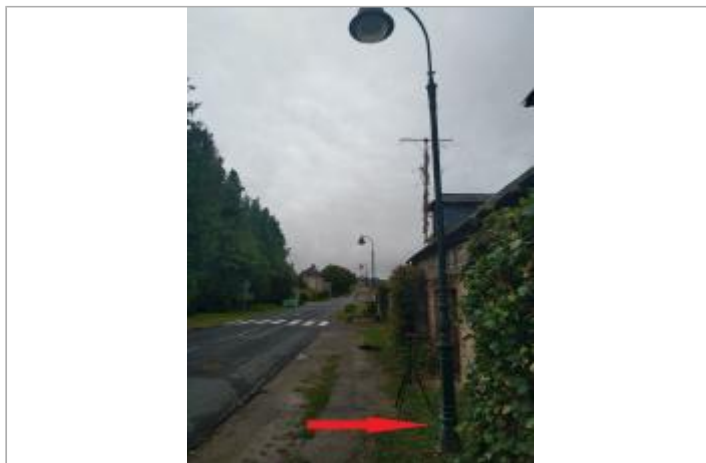
vue du site depuis la route de Rouen

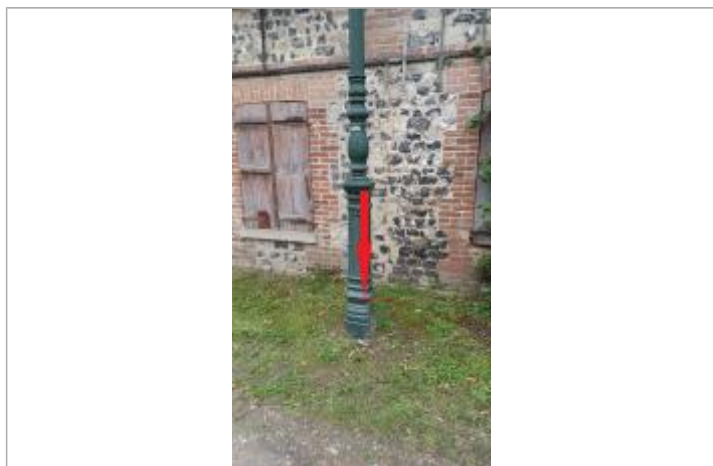
**Commentaires :** Laisse de crue à 37 cm/sol qui correspond aux témoignages des propriétaires de la maison à proximité.

Maximum de l'inondation : Oui  
 Visibilité : Oui État du repère : Mauvais  
 Pérennité : Aucune

Vue de la laisse sur le lampadaire
