Commune : SAINT-ANDRE

Rivière : Ravine Sèche

Mairie de Saint André**Commentaires** : Sur la façade de la mairie, en rive gauche de la ravine sèche, partie couverte.**1**

GÉNÉRAL**Unité de gestion** : Réunion**Code** : 23DEAL_R1_S_1**Date de mise à jour** : 15/09/2023**Auteur** : CVH Réunion

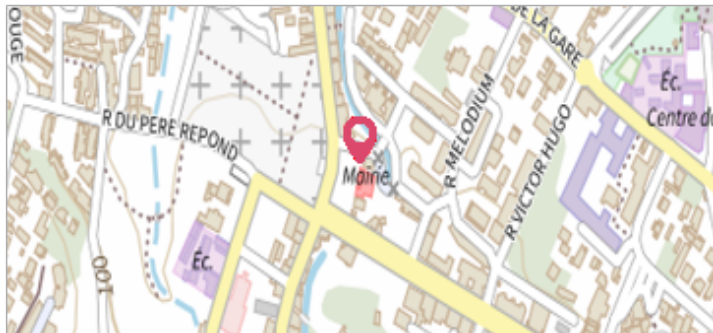
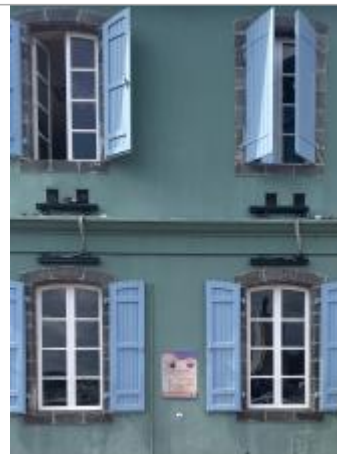
Vue générale du site, DEAL Réunion, 2023

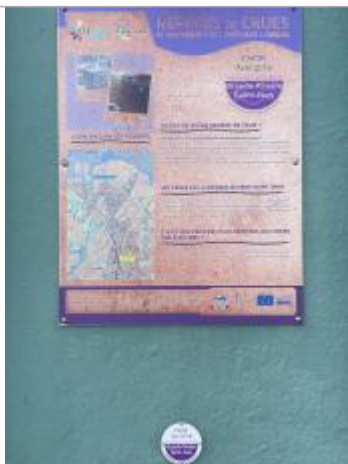
MARQUE**Texte** : Fakir avril 2018 Grande Rivière Saint Jean**Maximum de l'inondation** : Oui**Visibilité** : Oui**État du repère** : Bon**Pérennité** : Longue**Repère calculé** : Non renseigné**PHEC** : Oui**SOURCE DE REPÉRAGE : RECENSEMENT DE REPÈRES DE CRUES PAR LA DEAL RÉUNION - 04/07/2023****Type de repérage** : Source bibliographique**Organisme(s)** : DEAL Réunion**NIVELLEMENT INITIAL - 01/11/2018****Méthode** : Non renseigné**Organisme** : ARTELIA**Commentaires sur le nivellement** : +/- 5cm. Etude ARTELIA de novembre 2018. Cote en m NGR.**Référence nivelée** : Marque d'inondation**Système altimétrique** : IGN 1989 (Réunion)**Altitude de la référence (en m)** : 92.560 m**Altitude calculée de l'eau (en m)** : 92.56

Vue rapprochée du repère, DEAL Réunion, 2023
