Commune : **SAINT-ANDRE**Rivière : **Ravine Sèche**

## Piscine municipale

**Code** : 23DEAL\_R1\_R\_3\_1**Date de mise à jour** :**Auteur** : CVH Réunion

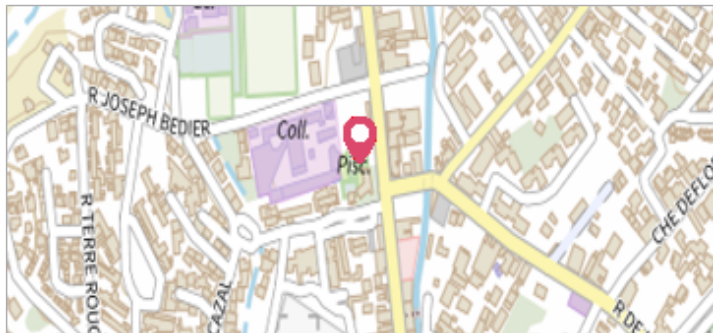
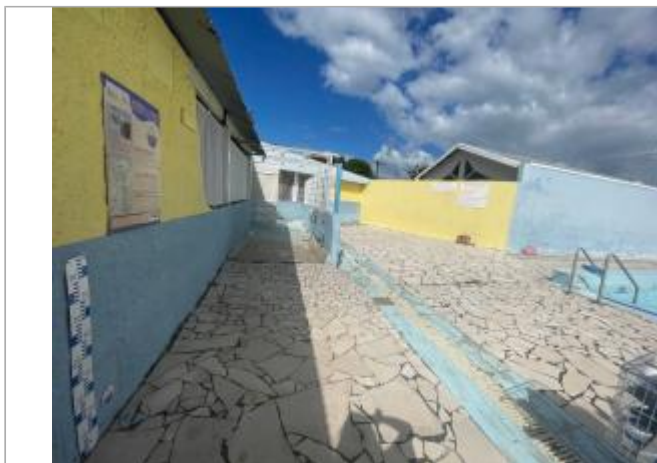
**Commentaires** : Rue Joseph Bédier, à l'angle avec l'avenue Île-de-France. Site fréquenté et bâtiment public. Inondations récurrentes depuis 1977.

Vue générale du site, DEAL Réunion, 2023

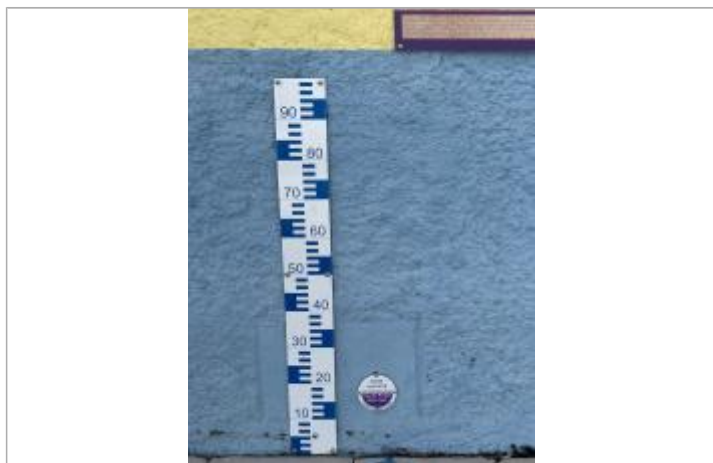
**Commentaires** : Cyclone Fakir du 22 au 26 avril 2018. Repère placé sur la facade des vestiaires. Inondations récurrentes depuis 1977.

**Texte** : Fakir avril 2018 Grande Rivière Saint Jean**Maximum de l'inondation** : Oui**Visibilité** : Oui**État du repère** : Bon**Pérennité** : Longue**Repère calculé** : Non renseigné**PHEC** : Oui

Vue rapprochée du repère, DEAL Réunion, 2023
