Commune : **SAINT-ANDRE**Rivière : **Ravine Sèche**

## Pont Auguste

**Unité de gestion** : Réunion**Code** : 23DEAL\_R1\_S\_5**Date de mise à jour** : 15/09/2023**Auteur** : CVH Réunion

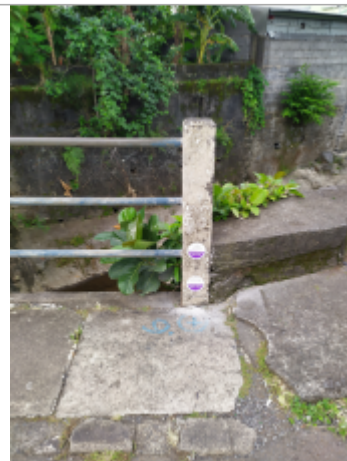
**Commentaires** : Avenue Île-de-France au droit du pont, sur le garde corps aval. Les débordements sur cet ouvrage sont liés à sa mise en charge et entraînent des écoulements.

Vue générale du site, DEAL Réunion, 2023

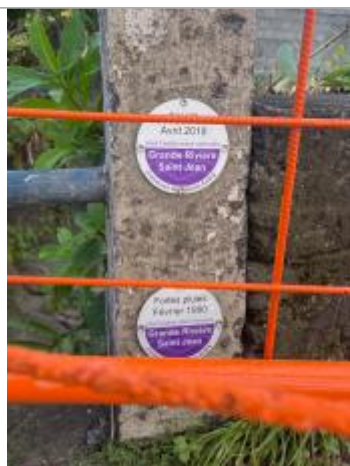
**Commentaires** : Cyclone Fakir du 22 au 26 avril 2018. Repère placé sur le plot GC du garde corps.

**Texte** : Fakir avril 2018 Grande Rivière Saint Jean**Maximum de l'inondation** : Oui**Visibilité** : Oui**État du repère** : Bon**Pérennité** : Longue**Repère calculé** : Non renseigné**PHEC** : Oui**SOURCE DE REPÉRAGE : RECENSEMENT DE REPÈRES DE CRUES PAR LA DEAL RÉUNION - 04/07/2023****Type de repérage** : Source bibliographique**Organisme(s)** : DEAL Réunion

Vue rapprochée du repère, DEAL Réunion, 2023

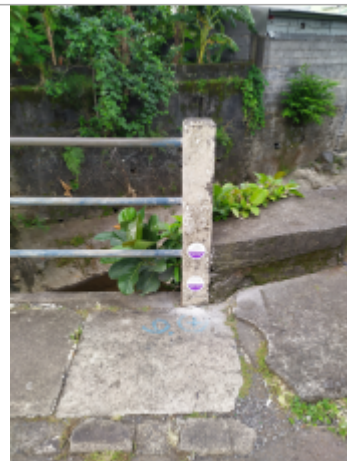
**Commentaires :** Avenue Île-de-France au droit du pont, sur le garde corps aval. Les débordements sur cet ouvrage sont liés à sa mise en charge et entraînent des écoulements.

Vue générale du site, DEAL Réunion, 2023

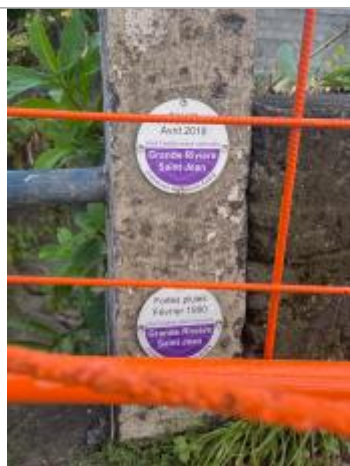
**Commentaires :** Fortes pluies de 1990. Repère placé sur le plot GC du garde corps.

**Texte :** Fortes pluies Février 1990 Grande Rivière Saint Jean**Maximum de l'inondation :** Oui**Visibilité :** Oui**État du repère :** Bon**Pérennité :** Longue**Repère calculé :** Non renseigné**PHEC :** Non

Vue rapprochée du repère, DEAL Réunion, 2023
