Commune : SAINT-ANDRE

## Pont Auguste

Rivière : Ravine Sèche

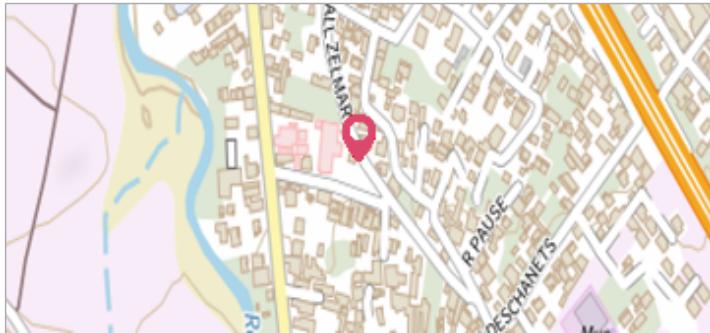
**Commentaires :** Avenue Île-de-France au droit du pont, sur le garde corps aval. Les débordements sur cet ouvrage sont liés à sa mise en charge et entraînent des écoulements.

Vue générale du site, DEAL Réunion, 2023

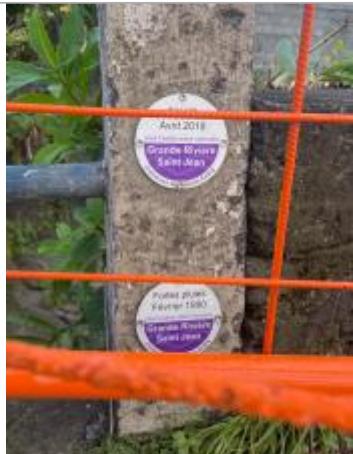
**Commentaires :** Cyclone Fakir du 22 au 26 avril 2018. Repère placé sur le plot GC du garde corps.

Vue rapprochée du repère, DEAL Réunion, 2023

**MARQUE****Texte :** Fakir avril 2018 Grande Rivière Saint Jean**Maximum de l'inondation :** Oui**Visibilité :** Oui**État du repère :** Bon**Pérennité :** Longue**Repère calculé :** Non renseigné**PHEC :** Oui**SOURCE DE REPÉRAGE : RECENSEMENT DE REPÈRES DE CRUES PAR LA DEAL RÉUNION - 04/07/2023****Type de repérage :** Source bibliographique**Organisme :** DEAL Réunion**NIVELLEMENT INITIAL - 01/11/2018****Méthode :** Non renseigné**Organisme :** ARTELIA**Commentaires sur le niveling :** +/- 5cm. Etude ARTELIA de novembre 2018. Cote en m NGR relevée sur le garde corps : 50cm / Levés topographiques du TN.**Référence nivelée :** Marque d'inondation**Système altimétrique :** IGN 1989 (Réunion)**Altitude de la référence (en m) :** 75.400 m**Altitude calculée de l'eau (en m) :** 75.4

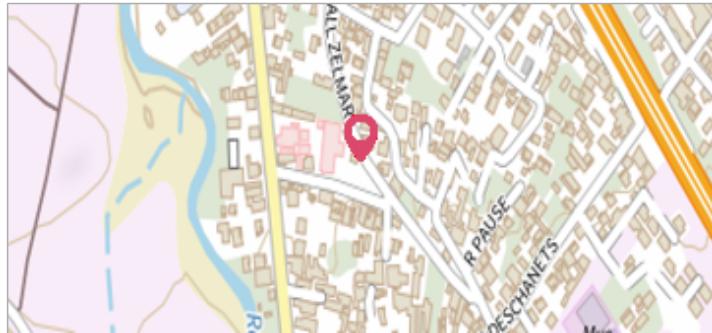
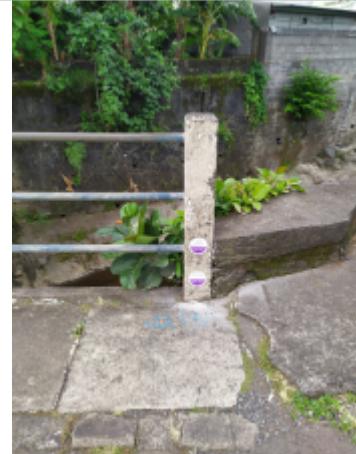
**Commentaires :** Avenue Île-de-France au droit du pont, sur le garde corps aval. Les débordements sur cet ouvrage sont liés à sa mise en charge et entraînent des écoulements.

Vue générale du site, DEAL Réunion, 2023

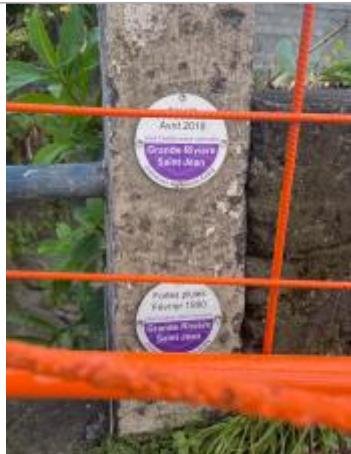
**Commentaires :** Fortes pluies de 1990. Repère placé sur le plot GC du garde corps.

Vue rapprochée du repère, DEAL Réunion, 2023

**MARQUE****Texte :** Fortes pluies Février 1990 Grande Rivière Saint Jean**Maximum de l'inondation :** Oui**Visibilité :** Oui**État du repère :** Bon**Pérennité :** Longue**Repère calculé :** Non renseigné**PHEC :** Non**SOURCE DE REPÉRAGE : RECENSEMENT DE REPÈRES DE CRUES PAR LA DEAL RÉUNION - 04/07/2023****Type de repérage :** Source bibliographique**Organisme :** DEAL Réunion**NIVELLEMENT INITIAL - 01/11/2018****Méthode :** Non renseigné**Organisme :** ARTELIA**Commentaires sur le niveling :** +/- 20cm. Etude ARTELIA de novembre 2018. Cote en m NGR. Submersion du pont.**Référence nivélée :** Marque d'inondation**Système altimétrique :** IGN 1989 (Réunion)**Altitude de la référence (en m) :** 75.200 m**Altitude calculée de l'eau (en m) :** 75.2
