Commune : **SAINTE-SUZANNE**Rivière : **Grande Rivière Saint-Jean****Plaine de Bois Rouge #1****Commentaires :** Temple fréquemment inondé, zone fréquentée par les pèlerins**1**

**GÉNÉRAL****Unité de gestion :** Réunion**Code :** 23DEAL\_R1\_S\_8**Date de mise à jour :** 15/09/2023**Auteur :** CVH Réunion

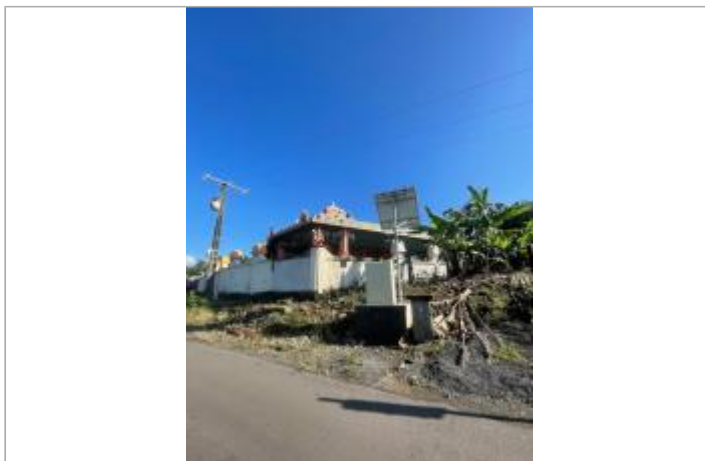
Vue générale du site, DEAL Réunion, 2023

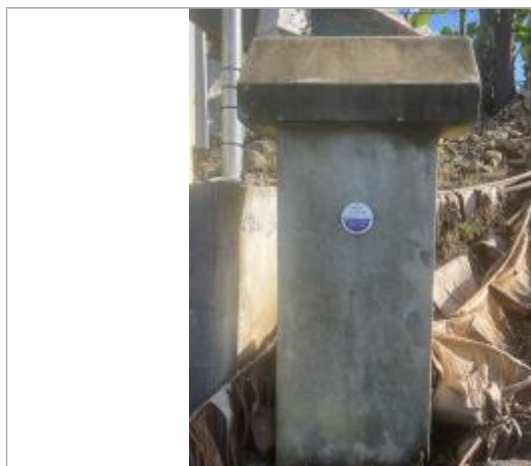
**22 Avril 2018**Altitude calculée de l'eau : **3.5 m**Nature de l'inondation : **Débordement de cours d'eau**Nature du repère : **Repère normalisé (décret n°2005-233)****Commentaires :** Cyclone Fakir du 22 au 26 avril 2018. Repère placé sur un muret à coté du temple.**GÉNÉRAL****Code :** 23DEAL\_R1\_R\_8\_1**Date de mise à jour :****Auteur :** CVH Réunion

Vue rapprochée du repère, DEAL Réunion, 2023

**MARQUE****Texte :** Fakir avril 2018 Grande Rivière Saint Jean**Maximum de l'inondation :** Oui**Visibilité :** Oui**État du repère :** Bon**Pérennité :** Longue**Repère calculé :** Non renseigné**PHEC :** Oui**SOURCE DE REPÉRAGE : RECENSEMENT DE REPÈRES DE CRUES  
PAR LA DEAL RÉUNION - 04/07/2023****Type de repérage :** Source bibliographique**Organisme :** DEAL Réunion**NIVELLEMENT INITIAL - 01/11/2018****Méthode :** Non renseigné**Organisme :** ARTELIA**Commentaires sur le nivellement :** +/- 10cm. Etude ARTELIA en novembre 2018. Cote en m NGR relevée sur le parking / 10cm / Levés topographiques du TN.**Référence nivelée :** Marque d'inondation**Système altimétrique :** IGN 1989 (Réunion)**Altitude de la référence (en m) :** 3.500 m**Altitude calculée de l'eau (en m) :** 3.5
