Arrêt de bus coco

Rivière : Rivière des Pluies

GÉNÉRAL

Code : 23DEAL_R1_S_20

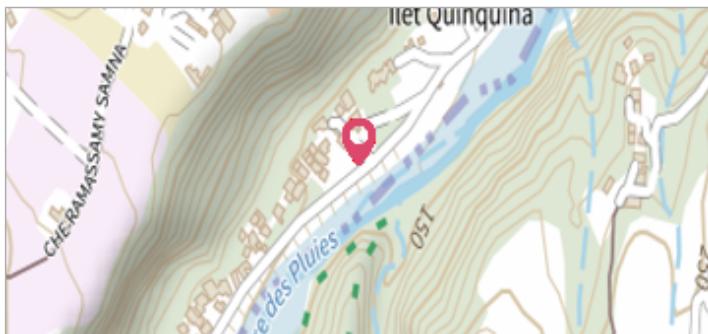
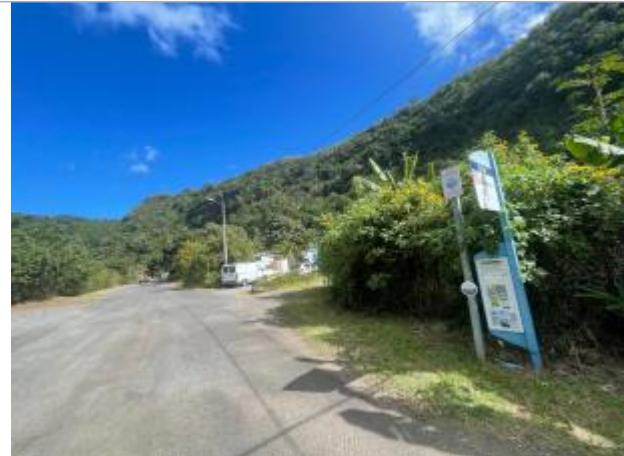
Commentaires : Voirie communale à proximité immédiate des habitations.

Vue générale du site, DEAL Réunion, 2023

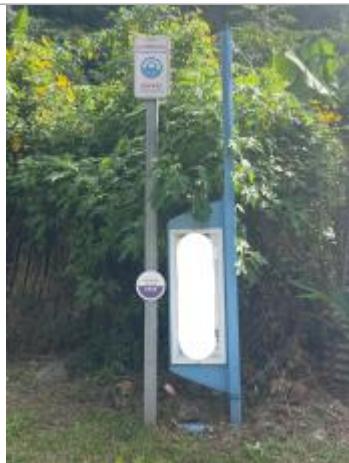
Commentaires : Tempête Diwa en mars 2006. Repère placé sur un panneau d'avertissement sur les crues. Chaussée de l'époque entièrement submergée et dégradée depuis l'amont avec de fortes vitesses. Intervention avec encordage des pompiers.

Vue rapprochée du repère, DEAL Réunion, 2023

Texte : Rivière des Pluies, Diwa (2006) Crue

État du repère : Bon
