Commune : SAINT-DENIS

Rivière : Rivière des Pluies

Escalier d'accès à l'aire de pique-nique

Unité de gestion : Réunion**Code** : 23DEAL_R1_S_21**Date de mise à jour** : 15/09/2023**Auteur** : CVH Réunion

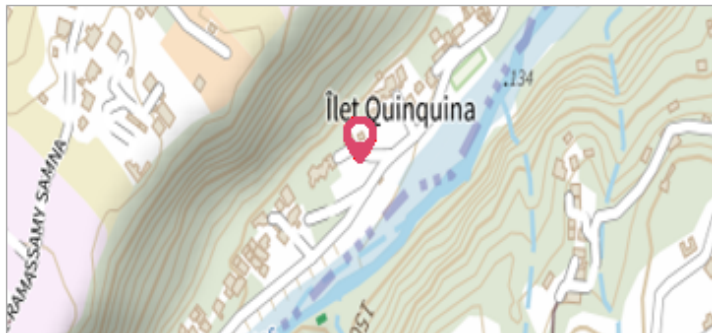
Commentaires : Centre approximatif du village.**1**

Vue générale du site, DEAL Réunion, 2023
