Commune : SAINT-ANDRE

Pont Auguste

Rivière : Ravine Sèche

GÉNÉRAL**Unité de gestion :** Réunion**Code :** 23DEAL_R1_S_5**Date de mise à jour :** 15/09/2023**Auteur :** CVH Réunion

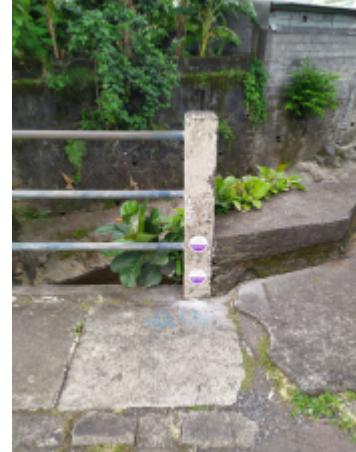
Commentaires : Avenue Île-de-France au droit du pont, sur le garde corps aval. Les débordements sur cet ouvrage sont liés à sa mise en charge et entraînent des écoulements.

Vue générale du site, DEAL Réunion, 2023

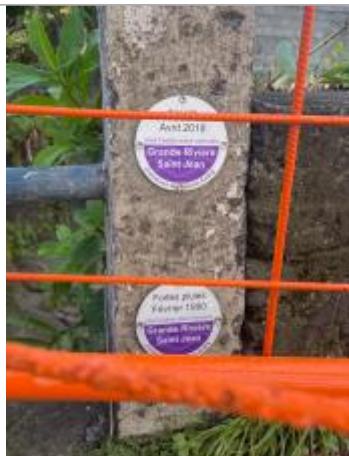
Commentaires : Fortes pluies de 1990. Repère placé sur le plot GC du garde corps.**GÉNÉRAL****Code :** 23DEAL_R1_R_5_2**Date de mise à jour :****Auteur :** CVH Réunion

Vue rapprochée du repère, DEAL Réunion, 2023

MARQUE**Texte :** Fortes pluies Février 1990 Grande Rivière Saint Jean**Maximum de l'inondation :** Oui**Visibilité :** Oui**Pérennité :** Longue**État du repère :** Bon**PHEC :** Non**Repère calculé :** Non renseigné**SOURCE DE REPÉRAGE : RECENSEMENT DE REPÈRES DE CRUES PAR LA DEAL RÉUNION - 04/07/2023****Type de repérage :** Source bibliographique**Organisme :** DEAL Réunion**NIVELLEMENT INITIAL - 01/11/2018****Méthode :** Non renseigné**Organisme :** ARTELIA**Commentaires sur le niveling :** +/- 20cm. Etude ARTELIA de novembre 2018. Cote en m NGR. Submersion du pont.**Référence nivelée :** Marque d'inondation**Système altimétrique :** IGN 1989 (Réunion)**Altitude de la référence (en m) :** 75.200 m**Altitude calculée de l'eau (en m) :** 75.2 m
