Commune : **SAINTE-SUZANNE**Rivière : **Grande Rivière Saint-Jean**

Pont Cambuston

Unité de gestion : Réunion**Code** : 23DEAL_R1_S_7**Date de mise à jour** : 15/09/2023**Auteur** : CVH Réunion

Code : 23DEAL_R1_R_7_1**Date de mise à jour** :**Auteur** : CVH Réunion

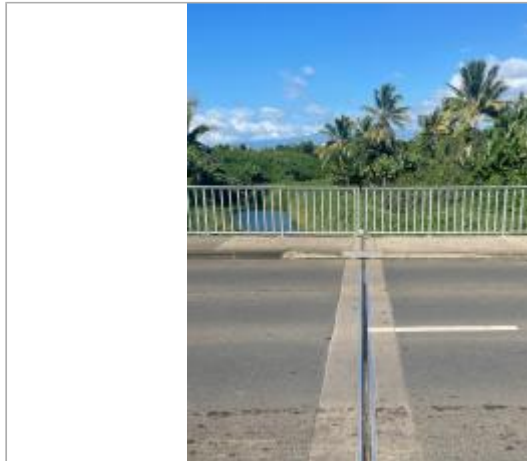
Commentaires : Cambuston / Quartier Français. Pont de la RN2002. Zone fréquentée.**2**

Vue générale du site, DEAL Réunion, 2023

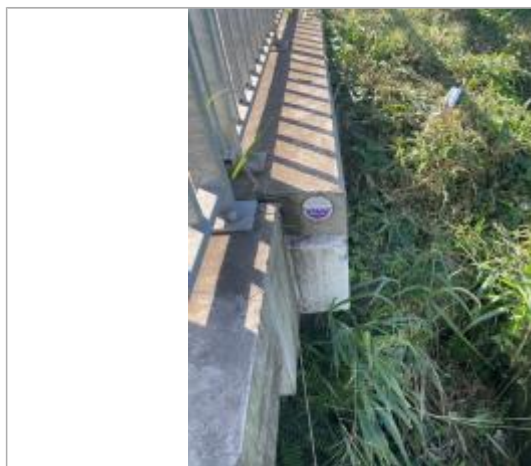
Nature de l'inondation : **Débordement de cours d'eau**Altitude calculée de l'eau : **19.45 m**Nature du repère : **Repère normalisé (décret n°2005-233)****Commentaires** : Fortes pluies de 1990. Repère placé derrière le pont à coté de celui de Fakir. Garde corps amont - plot rive droite

Vue rapprochée du repère, DEAL Réunion, 2023

Texte : Fortes pluies Février 1990 Grande Rivière Saint Jean**Maximum de l'inondation** : Oui**Visibilité** : Oui**État du repère** : Bon**Pérennité** : Longue**Repère calculé** : Non renseigné**PHEC** : Non
