Commune : **SAINTE-SUZANNE**Rivière : **Grande Rivière Saint-Jean****Pont Cambuston****Commentaires** : Cambuston / Quartier Français. Pont de la RN2002. Zone fréquentée.**2**

GÉNÉRAL**Unité de gestion** : Réunion**Code** : 23DEAL_R1_S_7**Date de mise à jour** : 15/09/2023**Auteur** : CVH Réunion

Nature de l'inondation : **Débordement de cours d'eau**Nature du repère : **Repère normalisé (décret n°2005-233)****Commentaires** : Fortes pluies de 1990. Repère placé derrière le pont à coté de celui de Fakir. Garde corps amont - plot rive droite**GÉNÉRAL****Code** : 23DEAL_R1_R_7_1**Date de mise à jour** :**Auteur** : CVH Réunion

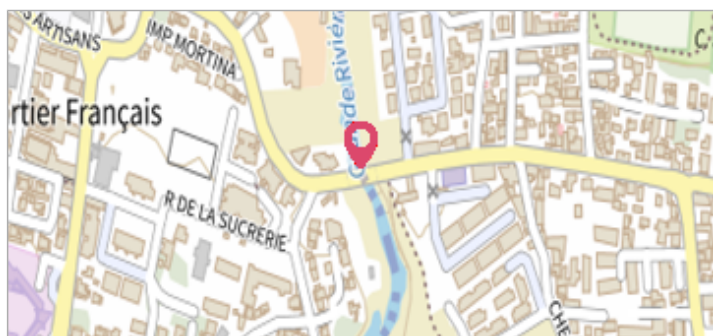
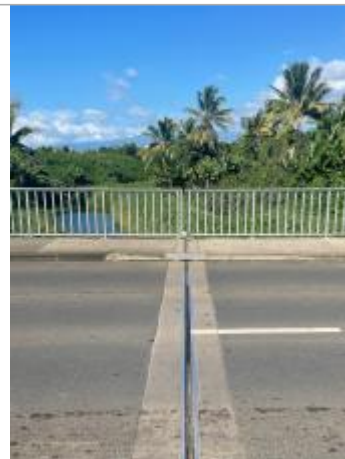
Vue générale du site, DEAL Réunion, 2023

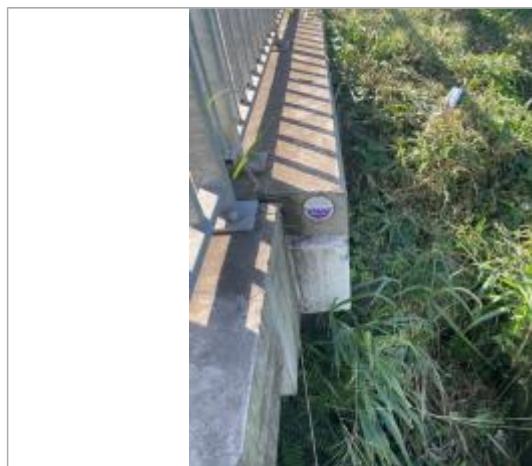
MARQUE**Texte** : Fortes pluies Février 1990 Grande Rivière Saint Jean**Maximum de l'inondation** : Oui**Visibilité** : Oui**État du repère** : Bon**Pérennité** : Longue**Repère calculé** : Non renseigné**PHEC** : Non

Vue rapprochée du repère, DEAL Réunion, 2023
