Commune : **SAINT-BENOIT**Rivière : **Rivière des Marsouins****Ilet Coco #2**

2 Repère(s) sur le site**GÉNÉRAL****Unité de gestion :** Réunion**Code :** 23DEAL_R1_S_10**Date de mise à jour :** 15/09/2023**Auteur :** CVH Réunion

GÉNÉRAL**Code :** 23DEAL_R1_R_10_2**Date de mise à jour :****Auteur :** CVH Réunion

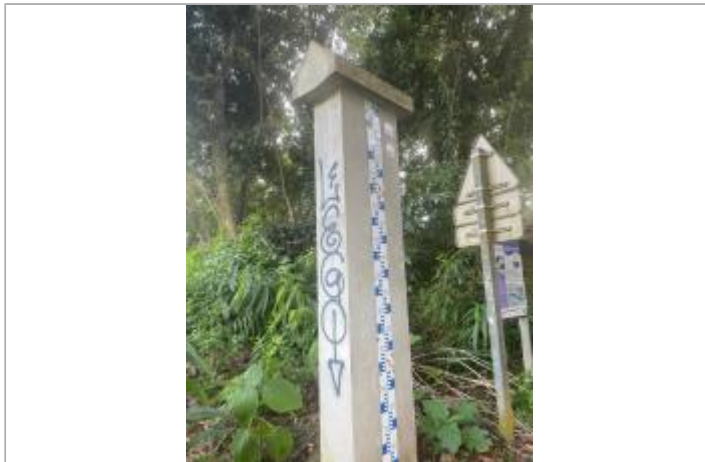
Commentaires : Mur bordant la 1ere habitation au droit du radier amont. Le site est situé en bordure d'une voie publique et dans une zone de passage, à proximité immédiate d'un bras de la rivière alimenté par surverse. Une fois le radier submergé, l'Îlet Coco se retrouve donc isolé, voire inondé.

Vue générale du site, DEAL Réunion, 2022

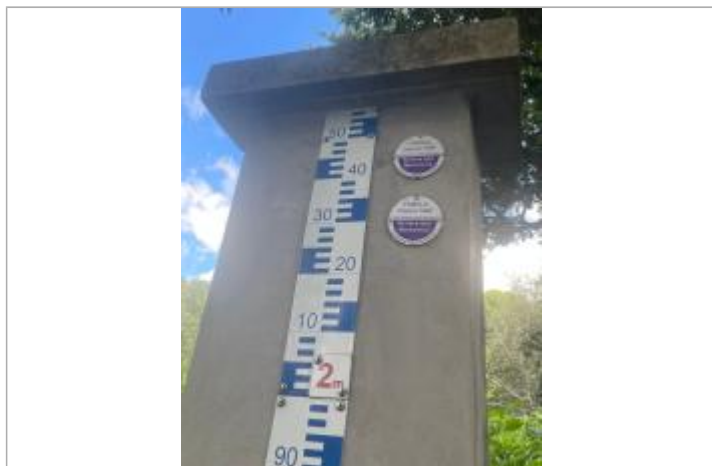
Commentaires : Cyclone Firinga en janvier 1989. Repère placé sur un plot. Témoignages de riverains.

MARQUE**Texte :** Firinga Janvier 1989 Rivières des Marsouins**Maximum de l'inondation :** Oui**Visibilité :** Oui**État du repère :** Bon**Pérennité :** Longue**Repère calculé :** Non renseigné**PHEC :** Oui

Vue rapprochée du repère, DEAL Réunion, 2023
