Commune : **SAINT-BENOIT**Rivière : **Rivière des Marsouins****Ilet Coco #2**

GÉNÉRAL**Unité de gestion :** Réunion**Code :** 23DEAL_R1_S_10**Date de mise à jour :** 15/09/2023**Auteur :** CVH Réunion

GÉNÉRAL**Code :** 23DEAL_R1_R_10_2**Date de mise à jour :****Auteur :** CVH Réunion

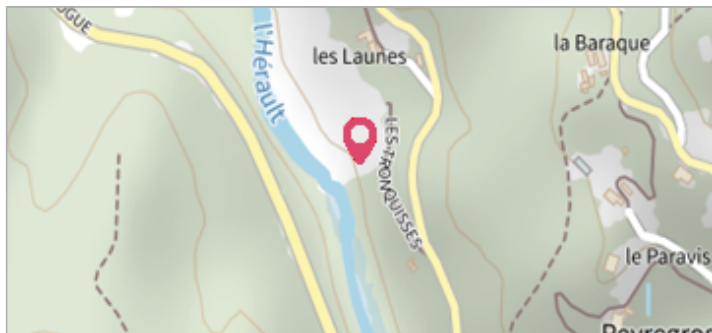
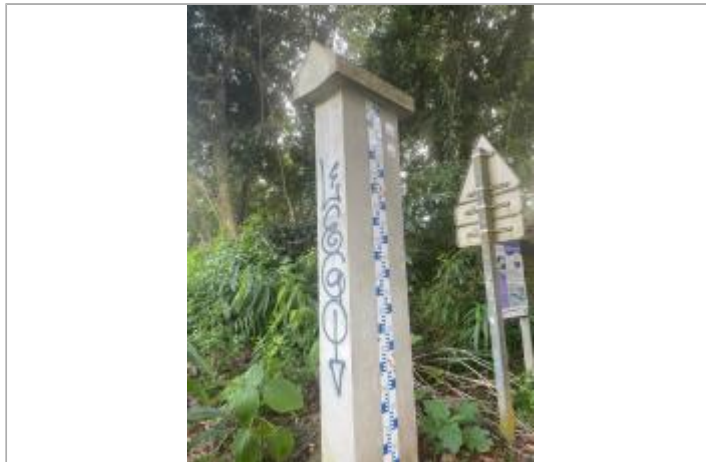
Commentaires : Mur bordant la 1ere habitation au droit du radier amont. Le site est situé en bordure d'une voie publique et dans une zone de passage, à proximité immédiate d'un bras de la rivière alimenté par surverse. Une fois le radier submergé, l'Îlet Coco se retrouve donc isolé, voire inondé.

Vue générale du site, DEAL Réunion, 2022

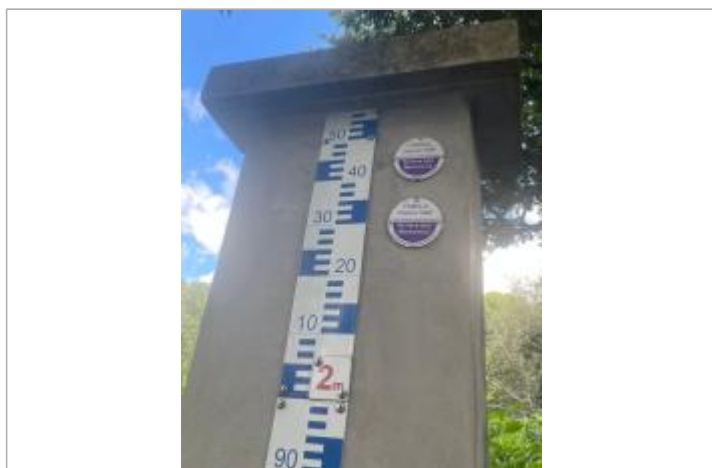
Commentaires : Cyclone Firinga en janvier 1989. Repère placé sur un plot. Témoignages de riverains.

MARQUE**Texte :** Firinga Janvier 1989 Rivières des Marsouins**Maximum de l'inondation :** Oui**Visibilité :** Oui**État du repère :** Bon**Pérennité :** Longue**Repère calculé :** Non renseigné**PHEC :** Oui

Vue rapprochée du repère, DEAL Réunion, 2023
