Commune : SAINT-BENOIT

Rivière : Rivière des Marsouins

Quartier du stade #1**Commentaires :** Mur du stade Lucien Simone.**1**

GÉNÉRAL**Unité de gestion :** Réunion**Code :** 23DEAL_R1_S_15**Date de mise à jour :** 15/09/2023**Auteur :** CVH Réunion

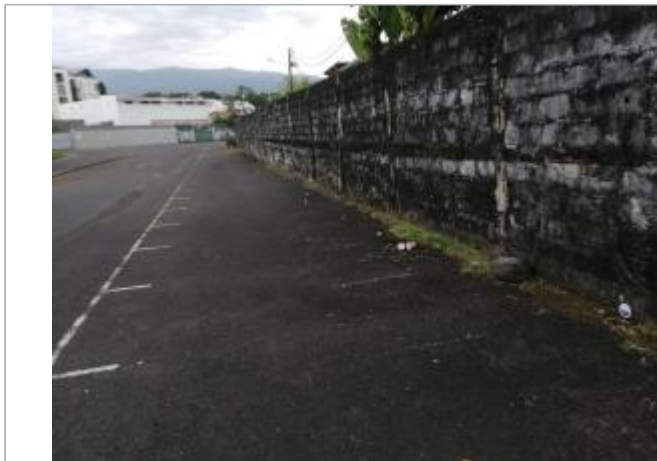
Vue générale du site, DEAL Réunion, 2023

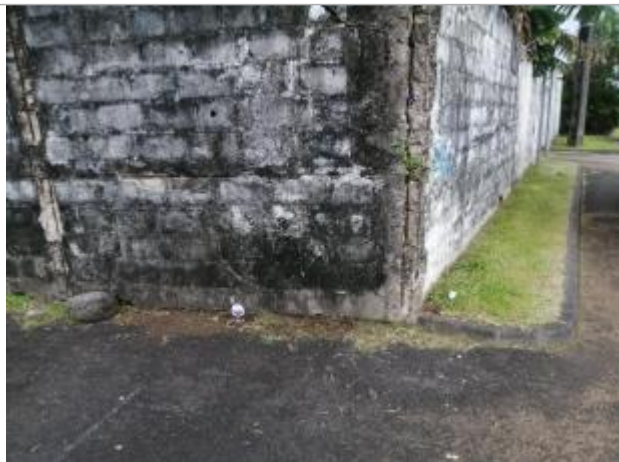
**14 février 1993**Nature de l'inondation : **Non renseigné**Nature du repère : **Repère normalisé (décret n°2005-233)****Commentaires :** Cyclone Finella de février 1993. Repère placé sur le mur du stade côté parking, près du sol. Son nivellement de 3.42 m NGR (+/- 5cm), a été déterminé à partir de la marque d'inondation relevé sur le gymnase (anciennement conservatoire régional) situé à 50m, lors de l'étude Safège en 2011.**GÉNÉRAL****Code :** 23DEAL_R1_R_15_1**Date de mise à jour :** 15/09/2023**Auteur :** CVH Réunion**MARQUE****Texte :** Finella Février 1993 Rivières des Marsouins**Maximum de l'inondation :** Oui**Visibilité :** Oui**État du repère :** Bon**Pérennité :** Longue**Repère calculé :** Non renseigné**PHEC :** Oui

Vue rapprochée du repère, DEAL Réunion, 2023
