Commune : **SAINT-BENOIT**Rivière : **Rivière des Marsouins****Culée rive droite du pont de la RN2002****Commentaires** : Centre-ville. Des travaux bloquent l'accès au site. Face amont de la culée rive droite, visible depuis un point de vue sécurisé, au niveau du jardin Ferrol.**3** Repère(s) sur le site**GÉNÉRAL****Unité de gestion** : Réunion**Code** : 23DEAL_R1_S_16**Date de mise à jour** : 15/09/2023**Auteur** : CVH Réunion

**22 avril 2018**Nature de l'inondation : **Non renseigné**Altitude calculée de l'eau : **8.2 m**Nature du repère : **Repère normalisé (décret n°2005-233)****Commentaires** : Cyclone Fakir du 22 au 26 avril 2018. Photo prise au cours de la crue.**GÉNÉRAL****Code** : 23DEAL_R1_R_16_1**Date de mise à jour** :**Auteur** : CVH Réunion

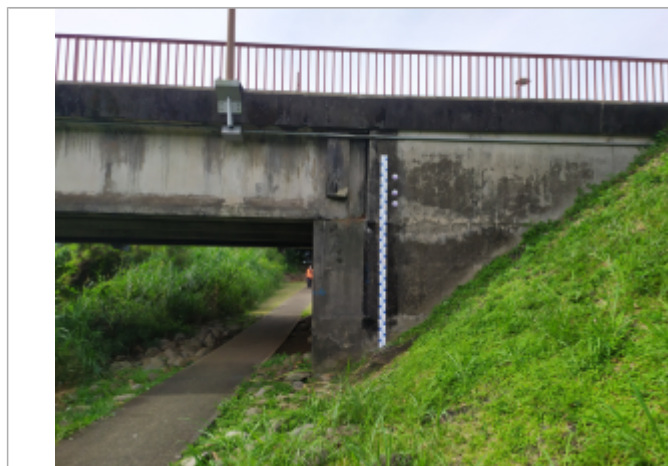
Vue rapprochée du repère, DEAL Réunion, 2022

MARQUE**Texte** : Fakir avril 2018 Rivières des Marsouins**Maximum de l'inondation** : Non**Visibilité** : Oui**État du repère** : Bon**Pérennité** : Longue**Repère calculé** : Non renseigné**PHEC** : Non**SOURCE DE REPÉRAGE : RECENSEMENT DE REPÈRES DE CRUES PAR LA DEAL RÉUNION - 04/07/2023****Type de repérage** : Source bibliographique**Organisme(s)** : DEAL Réunion**NIVELLEMENT INITIAL - 01/11/2018****Méthode** : Non renseigné**Organisme** : ARTELIA**Commentaires sur le nivellement** : +/- 30cm. Etude ARTELIA de novembre 2018. Cote en m NGR.**Référence nivelée** : Marque d'inondation**Système altimétrique** : IGN 1989 (Réunion)**Altitude de la référence (en m)** : 8.200 m**Altitude calculée de l'eau (en m)** : 8.2 m
