Commune : **SAINT-BENOIT**Rivière : **Rivière des Marsouins****Culée rive droite du pont de la RN2002****Commentaires** : Centre-ville. Des travaux bloquent l'accès au site. Face amont de la culée rive droite, visible depuis un point de vue sécurisé, au niveau du jardin Ferrol.**3** Repère(s) sur le site**GÉNÉRAL****Unité de gestion** : Réunion**Code** : 23DEAL_R1_S_16**Date de mise à jour** : 15/09/2023**Auteur** : CVH Réunion

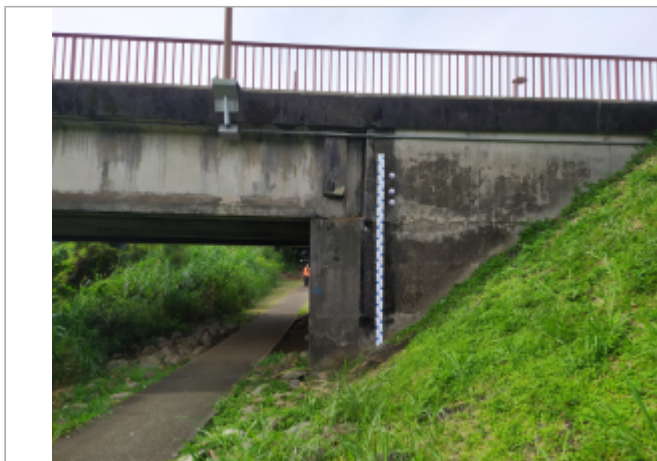
Vue générale du site, DEAL Réunion, 2022

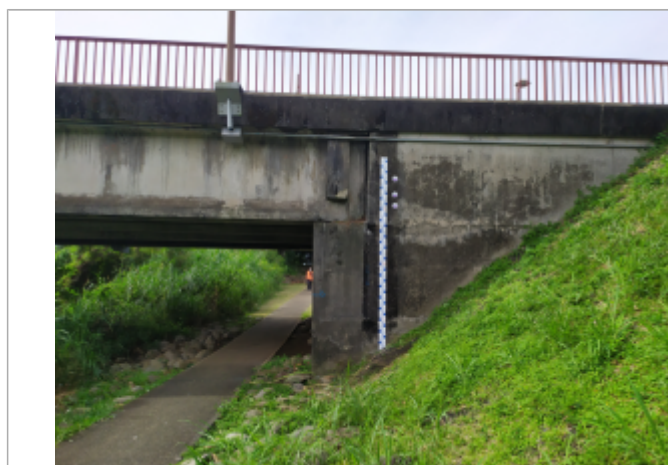
**Février 1998**Nature de l'inondation : **Non renseigné**Altitude calculée de l'eau : **8 m**Nature du repère : **Repère normalisé (décret n°2005-233)****Commentaires** : Evènement pluvieux de 1998. Enquête de terrain étude antérieur : 0.5 m sous les poutres du pont.**GÉNÉRAL****Code** : 23DEAL_R1_R_16_2**Date de mise à jour** :**Auteur** : CVH Réunion

Vue rapprochée du repère, DEAL Réunion, 2022

MARQUE**Texte** : Fortes pluies février 1998 Rivières des Marsouins**Maximum de l'inondation** : Oui**Visibilité** : Oui**État du repère** : Bon**Pérennité** : Longue**Repère calculé** : Non renseigné**PHEC** : Non**SOURCE DE REPÉRAGE : RECENSEMENT DE REPÈRES DE CRUES PAR LA DEAL RÉUNION - 04/07/2023****Type de repérage** : Source bibliographique**Organisme(s)** : DEAL Réunion**NIVELLEMENT INITIAL - 01/11/2018****Méthode** : Non renseigné**Organisme** : ARTELIA**Commentaires sur le nivellement** : +/- 30cm. Etude ARTELIA de novembre 2018. Cote en m NGR.**Référence nivelée** : Marque d'inondation**Système altimétrique** : IGN 1989 (Réunion)**Altitude de la référence (en m)** : 8.000 m**Altitude calculée de l'eau (en m)** : 8 m
