Commune : **SAINT-BENOIT**Rivière : **Rivière des Marsouins****Culée rive droite du pont de la RN2002****Commentaires** : Centre-ville. Des travaux bloquent l'accès au site. Face amont de la culée rive droite, visible depuis un point de vue sécurisé, au niveau du jardin Ferrol.**3**

**GÉNÉRAL****Unité de gestion** : Réunion**Code** : 23DEAL\_R1\_S\_16**Date de mise à jour** : 15/09/2023**Auteur** : CVH Réunion

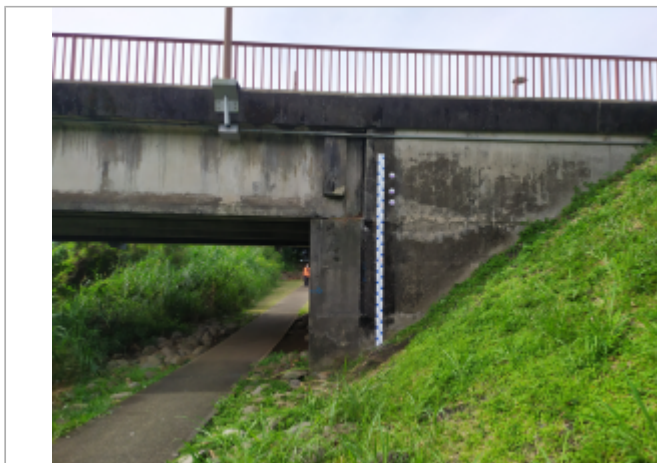
Vue générale du site, DEAL Réunion, 2022

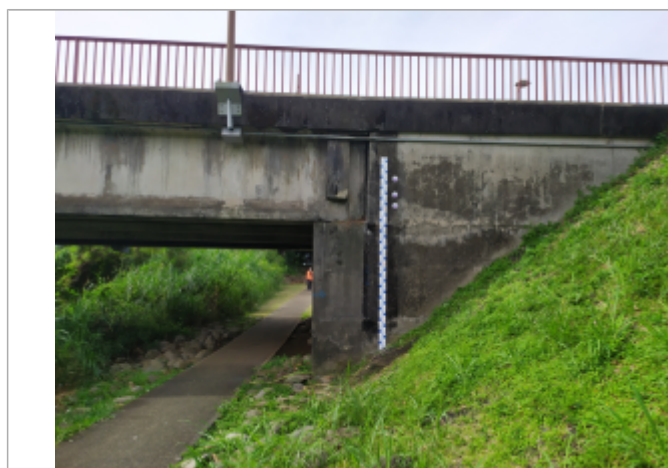
**13 février 1987**Nature de l'inondation : **Non renseigné**Altitude calculée de l'eau : **8.5 m**Nature du repère : **Repère normalisé (décret n°2005-233)****Commentaires** : Cyclone Clotilda de 1987. Enquête de terrain étude antérieure : au droit du tablier.**GÉNÉRAL****Code** : 23DEAL\_R1\_R\_16\_3**Date de mise à jour** :**Auteur** : CVH Réunion

Vue rapprochée du repère, DEAL Réunion, 2022

**MARQUE****Texte** : Clotilda 1987 Rivières des Marsouins**Maximum de l'inondation** : Oui**Visibilité** : Oui**État du repère** : Bon**Pérennité** : Longue**Repère calculé** : Non renseigné**PHEC** : Oui**SOURCE DE REPÉRAGE : RECENSEMENT DE REPÈRES DE CRUES PAR LA DEAL RÉUNION - 04/07/2023****Type de repérage** : Source bibliographique**Organisme(s)** : DEAL Réunion**NIVELLEMENT INITIAL - 01/11/2018****Méthode** : Non renseigné**Organisme** : ARTELIA**Commentaires sur le nivellement** : +/- 30cm. Etude ARTELIA de novembre 2018. Cote en m NGR.**Référence nivelée** : Marque d'inondation**Système altimétrique** : IGN 1989 (Réunion)**Altitude de la référence (en m)** : 8.500 m**Altitude calculée de l'eau (en m)** : 8.5 m
