Commune : SAINT-BENOIT

Rivière : Rivière des Marsouins

## Culée rive droite du pont de la RN2002

**Unité de gestion :** Réunion**Code :** 23DEAL\_R1\_S\_16**Date de mise à jour :** 15/09/2023**Auteur :** CVH Réunion

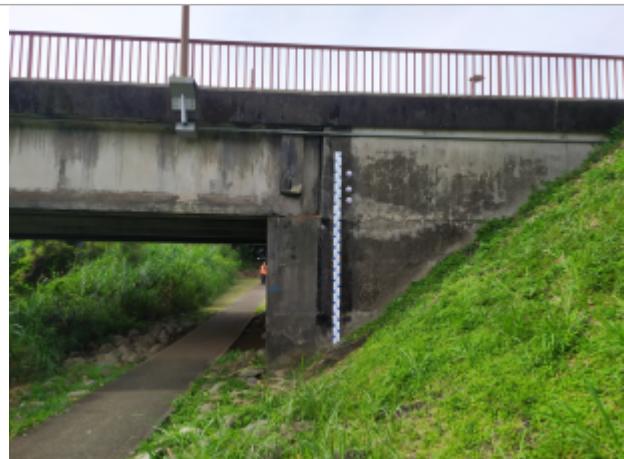
**Commentaires :** Centre-ville. Des travaux bloquent l'accès au site. Face amont de la culée rive droite, visible depuis un point de vue sécurisé, au niveau du jardin Ferrol.

Vue générale du site, DEAL Réunion, 2022

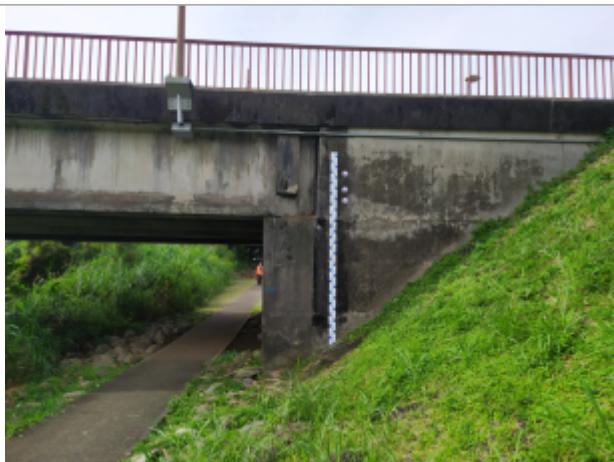
Nature de l'inondation : **Non renseigné**Altitude calculée de l'eau : **8.5 m**Nature du repère : **Repère normalisé (décret n°2005-233)****Commentaires :** Cyclone Clotilda de 1987. Enquête de terrain étude antérieure : au droit du tablier.

Vue rapprochée du repère, DEAL Réunion, 2022

**Texte :** Clotilda 1987 Rivières des Marsouins**Maximum de l'inondation :** Oui**Visibilité :** Oui**Pérennité :** Longue**PHEC :** Oui**État du repère :** Bon**Repère calculé :** Non renseigné
