Commune : SAINT-DENIS

Arrêt de bus coco

Rivière : Rivière des Pluies

Code : 23DEAL_R1_S_20

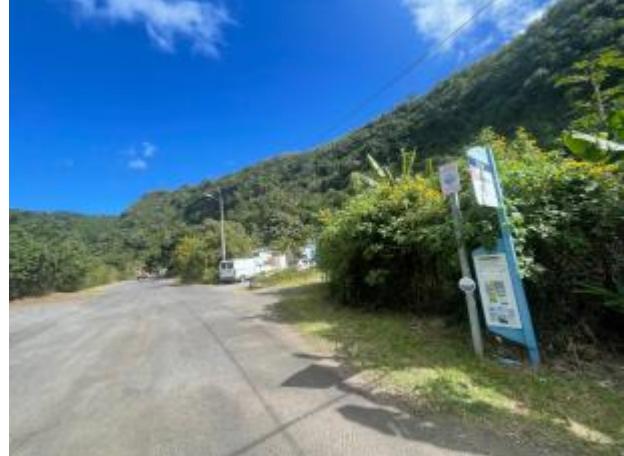
Commentaires : Voirie communale à proximité immédiate des habitations.

Vue générale du site, DEAL Réunion, 2023

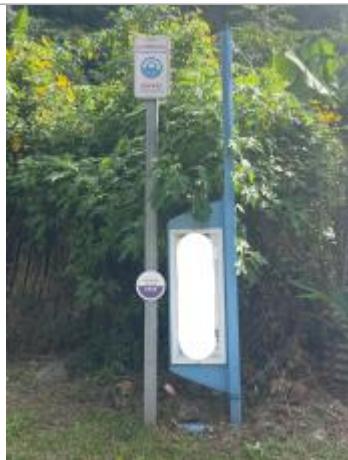
Commentaires : Tempête Diwa en mars 2006. Repère placé sur un panneau d'avertissement sur les crues. Chaussée de l'époque entièrement submergée et dégradée depuis l'amont avec de fortes vitesses. Intervention avec encordage des pompiers.

Vue rapprochée du repère, DEAL Réunion, 2023

État du repère : Bon
