Commune : **SAINT-DENIS**Rivière : **Rivière des Pluies****Escalier d'accès à l'aire de pique-nique****Commentaires** : Centre approximatif du village.**1**

GÉNÉRAL**Unité de gestion** : Réunion**Code** : 23DEAL_R1_S_21**Date de mise à jour** : 15/09/2023**Auteur** : CVH Réunion

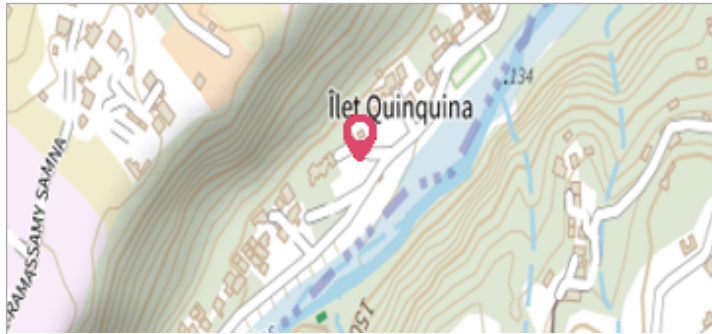
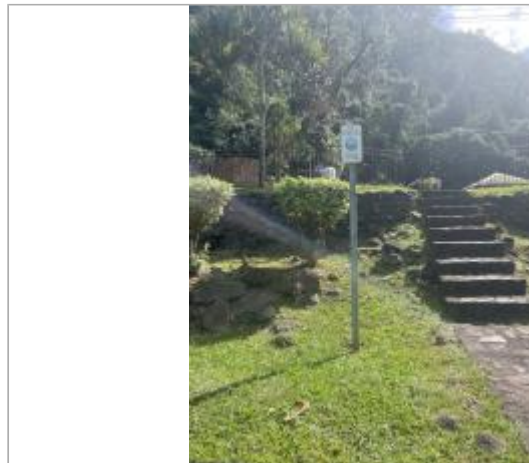
Vue générale du site, DEAL Réunion, 2023

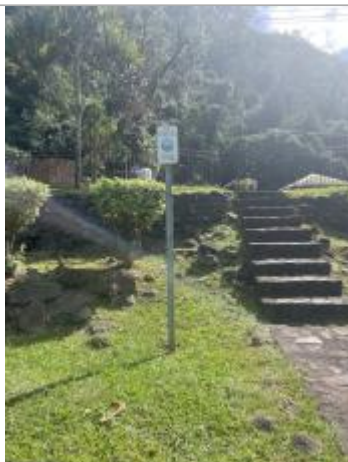
MARQUE**Maximum de l'inondation** : Oui**Visibilité** : Non**État du repère** : Disparu**Pérennité** : Non renseigné**Repère calculé** : Non renseigné**PHEC** : Oui**SOURCE DE REPÉRAGE : RECENSEMENT DE REPÈRES DE CRUES
PAR LA DEAL RÉUNION - 04/07/2023****Type de repérage** : Source bibliographique**Organisme** : DEAL Réunion**NIVELLEMENT INITIAL - 29/09/2022****Méthode** : GPS**Organisme** : ARTELIA**Commentaires sur le nivellement** : Niveau de submersion par divagation des eaux sur la chaussée pendant la tempête DIWA. La chaussée de 2006 (avec kiosques en bordure de lit majeur) fut emportée.**Référence nivelée** : Marque d'inondation**Système altimétrique** : IGN 1989 (Réunion)**Altitude de la référence (en m)** : 158.000 m**Altitude calculée de l'eau (en m)** : 158 m

Vue rapprochée du repère, DEAL Réunion, 2023
