Commune : SAINT-DENIS

Rivière : Rivière des Pluies

Escalier d'accès à l'aire de pique-nique

Unité de gestion : Réunion**Code** : 23DEAL_R1_S_21**Date de mise à jour** : 15/09/2023**Auteur** : CVH Réunion

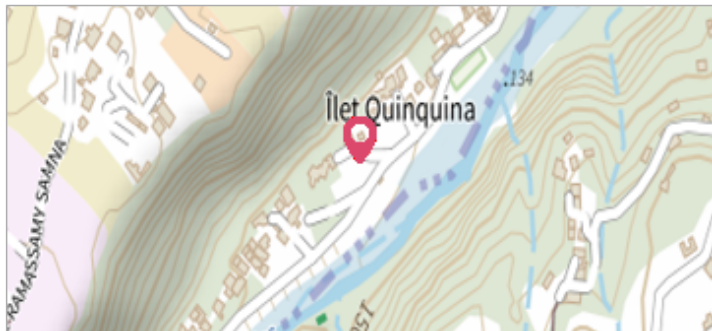
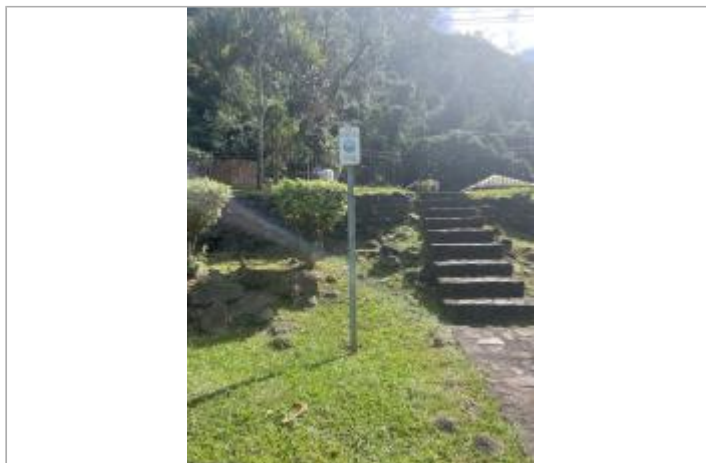
Vue générale du site, DEAL Réunion, 2023

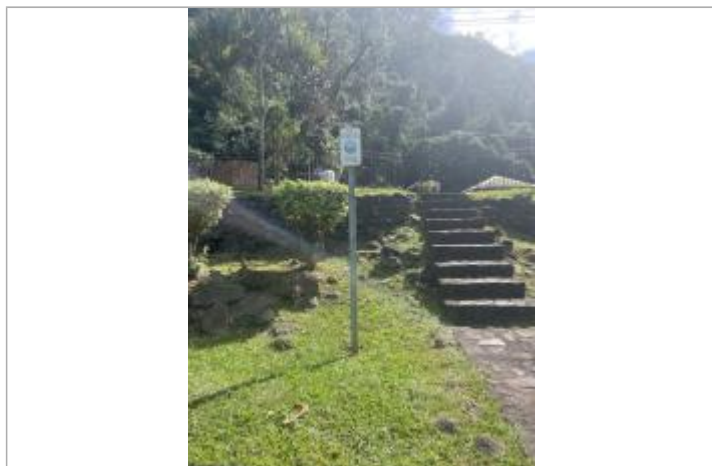
Nature de l'inondation : **Débordement de cours d'eau**Altitude calculée de l'eau : **158 m**Nature du repère : **Repère normalisé (décret n°2005-233)****Commentaires** : Tempête Diwa en mars 2006. La chaussée de 2006 (avec kiosques en bordure de lit majeur) fut emportée. Le repère visible sur une ancienne photo était placé sur un panneau d'avertissement sur les crues. Sur la photo plus récente le repère semble avoir disparu.

Maximum de l'inondation : Oui**Visibilité** : Non**État du repère** : Disparu**Pérennité** : Non renseigné**Repère calculé** : Non renseigné**PHEC** : Oui

Vue rapprochée du repère, DEAL Réunion, 2023
