Commune : **SAINT-JOSEPH**Rivière : **Rivière Langevin****Maison de la ruralité****Commentaires** : Voirie en rive gauche au droit du pont de la RN2. Devant le portail d'entrée de la maison de la ruralité.**1**

**GÉNÉRAL****Unité de gestion** : Réunion**Code** : 23DEAL\_R1\_S\_23**Date de mise à jour** : 15/09/2023**Auteur** : CVH Réunion

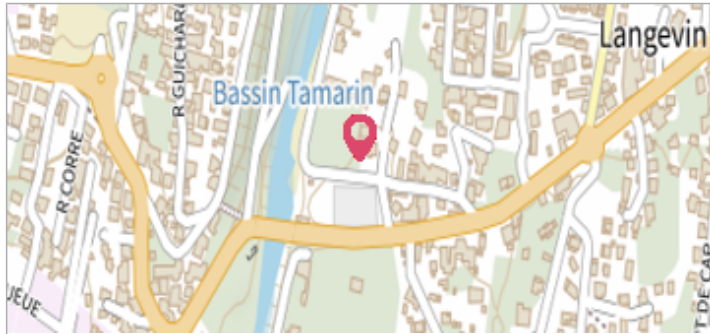
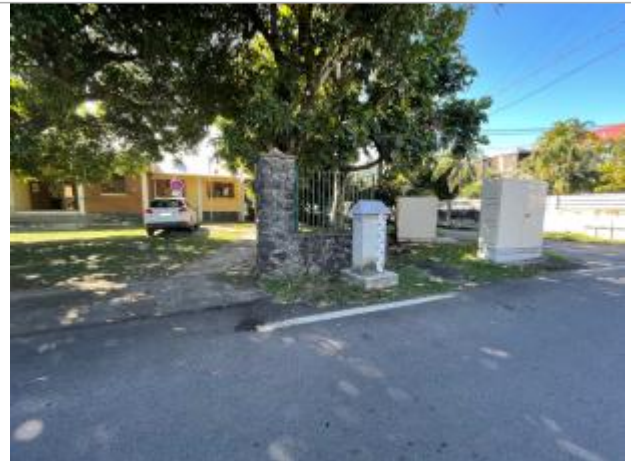
Vue générale du site, DEAL Réunion, 2023

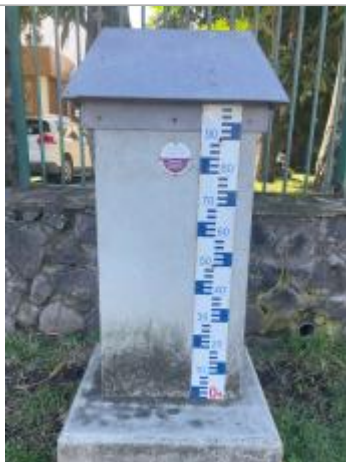
**24 Janvier 1989**Nature de l'inondation : **Débordement de cours d'eau**Altitude calculée de l'eau : **40.5 m**Nature du repère : **Repère normalisé (décret n°2005-233)****Commentaires** : Cyclone Firinga du 24 janvier au 7 février janvier 1989. Repère placé sur un muret devant la maison de la ruralité, accompagné d'une échelle limnimétrique. Enquête de terrain réalisée par BCEOM en 1997.**GÉNÉRAL****Code** : 23DEAL\_R1\_R\_23\_1**Date de mise à jour** :**Auteur** : CVH Réunion

**MARQUE****Texte** : FIRINGA janvier 1989 Rivière Langevin**Maximum de l'inondation** : Oui**Visibilité** : Oui**État du repère** : Bon**Pérennité** : Longue**Repère calculé** : Non renseigné**PHEC** : Oui**SOURCE DE REPÉRAGE : RECENSEMENT DE REPÈRES DE CRUES  
PAR LA DEAL RÉUNION - 04/07/2023****Type de repérage** : Source bibliographique**Organisme** : DEAL Réunion**NIVELLEMENT INITIAL - 01/01/2014****Méthode** : GPS**Organisme** : ARTELIA**Commentaires sur le nivellement** : +/- 30cm. Etude ARTELIA de janvier 2014. Cote en m NGR. Enquête de terrain réalisée par BCEOM en 1997.**Référence nivelée** : Marque d'inondation**Système altimétrique** : IGN 1989 (Réunion)**Altitude de la référence (en m)** : 40.500 m**Altitude calculée de l'eau (en m)** : 40.5 m

Vue rapprochée du repère, DEAL Réunion, 2023
