Commune : **IGOVILLE**

## Pilier du pont de la RD 6015

**GÉNÉRAL****Unité de gestion :** Seine aval-Côtiers Normands**Code :** WEB\_S\_202310042901**Date de mise à jour :** 04/10/2023**Auteur :** SPC.SACN

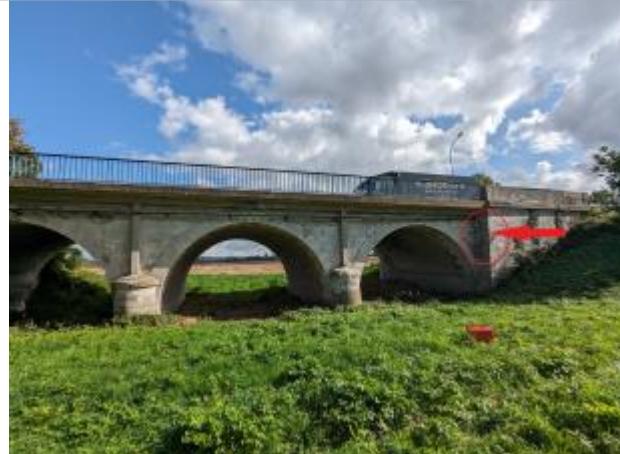
**Commentaires :** Le site est situé sur le 5 ème pont en partant de la Seine, en rive droite, du coté aval du pont.**1**

Vue du pont depuis le bas, coté aval.

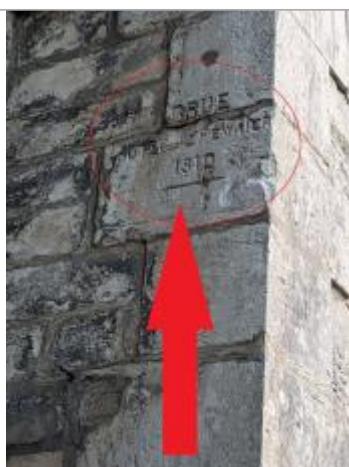
**Nature de l'inondation :** Débordement de cours d'eau**Altitude calculée de l'eau :** **9.09 m****Nature du repère :** Marque gravée**Commentaires :** Marque gravée sur le pilier du pont.**GÉNÉRAL****Code :** WEB\_R\_202310043817**Date de mise à jour :****Auteur :** SPC.SACN

Vue de la marque

**MARQUE****Texte :** Crue du 1 et 2 février 1910**Maximum de l'inondation :** Oui**Visibilité :** Oui**État du repère :** Bon**Pérennité :** Longue**SOURCE DE REPÉRAGE : VISITE DE TERRAIN SPC SACN - 11/03/2020****Type de repérage :** Campagne de terrain post-inondation  
**Organisme :** SPC Seine aval - Côtiers normands**NIVELLEMENT DU SPC/SACN. LE SPC N'EST PAS GÉOMÈTRE EXPERT, LES COTES SONT DONNÉES À TITRE INDICATIF. - 03/10/2023****Méthode :** Méthode combinée**Organisme :** SPC Seine aval - Côtiers normands**Commentaires sur le nivelllement :** Précision instrument: +/- 2 cm.**Référence nivellée :** Marque d'inondation**Système altimétrique :** NGF IGN 1969 (système normal)**Altitude de la référence (en m) :** 9.090 m**Altitude calculée de l'eau (en m) :** 9.09
