Commune : **GOURBEYRE** | Rivière : **Ravine Salée**

Rue de la croisiere

1 Repère(s) sur le site

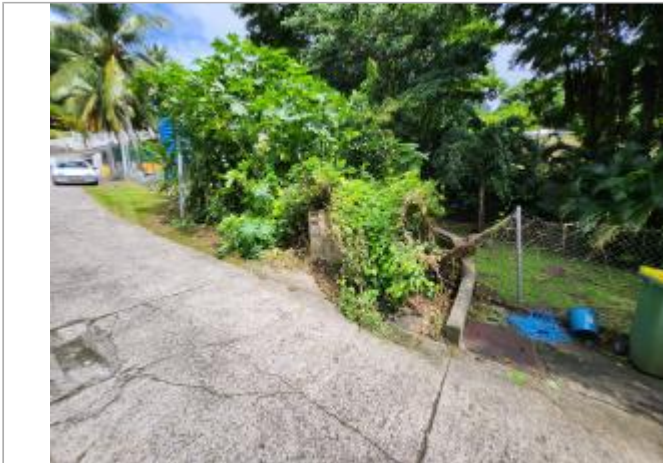
Juste avant l'hotel de la croisière, passage de la ravine salée

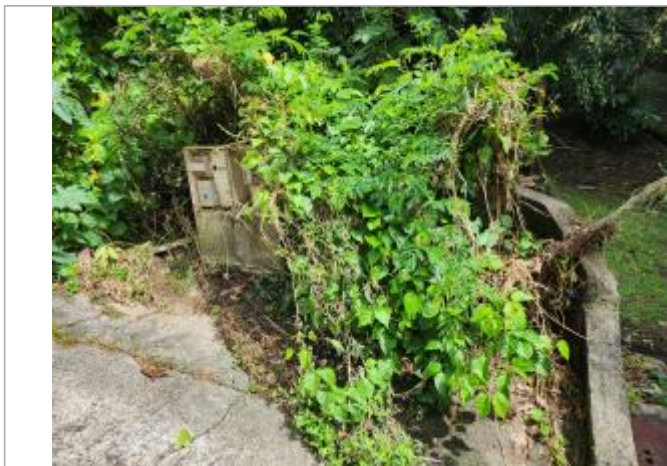
Maximum de l'inondation : Non
 Visibilité : Oui État du repère : Disparu
 Pérennité : Aucune

Aplatissement végétation et dépôt matière solide liée à la sortie de son lit de la ravine salée
