Commune : **GOURBEYRE**

## Bâtiment des archives, Bisdary

Nature de l'inondation : **Débordement de cours d'eau**

**SOURCE DE REPÉRAGE : COLLECTE POST-INONDATION, DEAL GUADELOUPE (02/10/2023) - 02/10/2023**

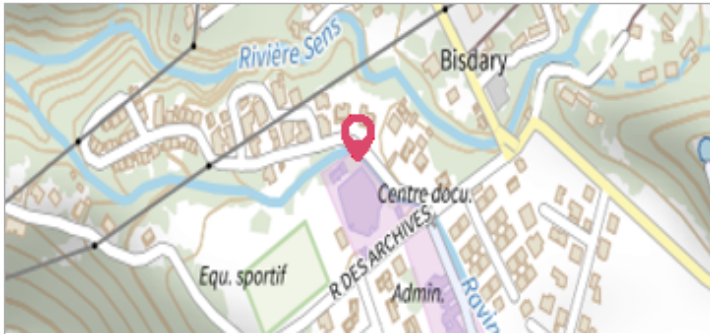
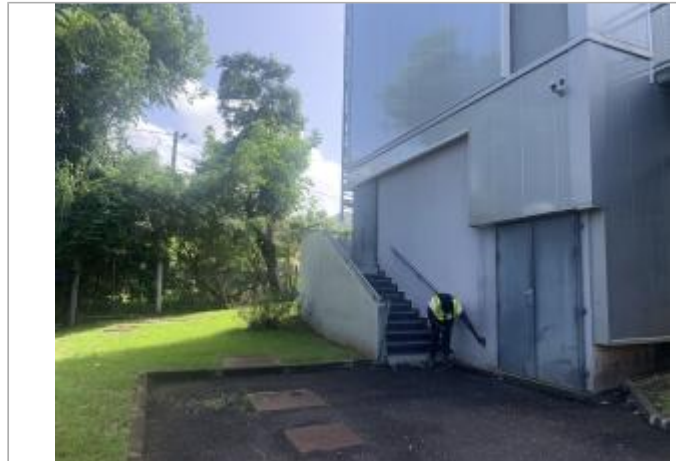
Arrière du bâtiment, à proximité de la ravine Blanche

Commentaires : Débordement de la ravine blanche sur le parking derrière le bâtiment des archives.

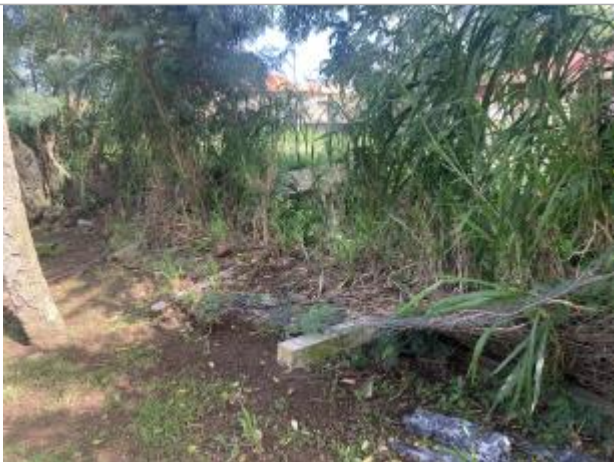
Applatissement de la barrière
