Commune : **GOURBEYRE**

Bâtiment des archives, Bisdary

Code : WEB_S_202310091741

Nature de l'inondation : **Débordement de cours d'eau**

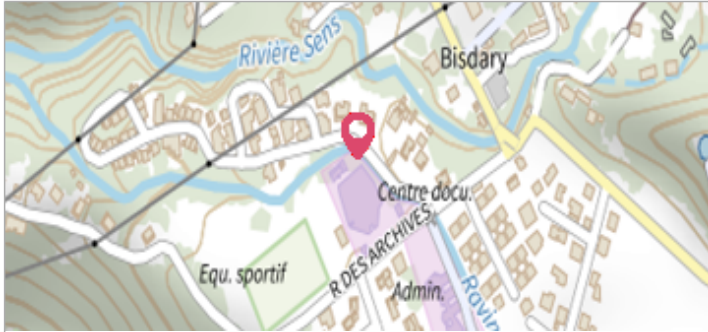
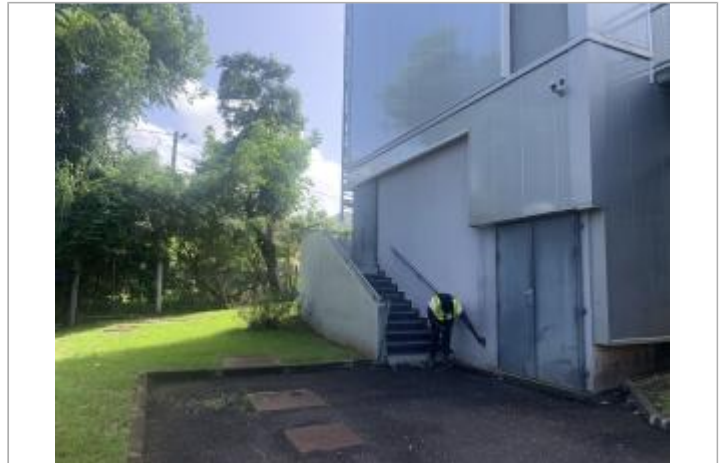
Arrière du bâtiment, à proximité de la ravine Blanche

Commentaires : Débordement de la ravine blanche sur le parking derrière le bâtiment des archives.

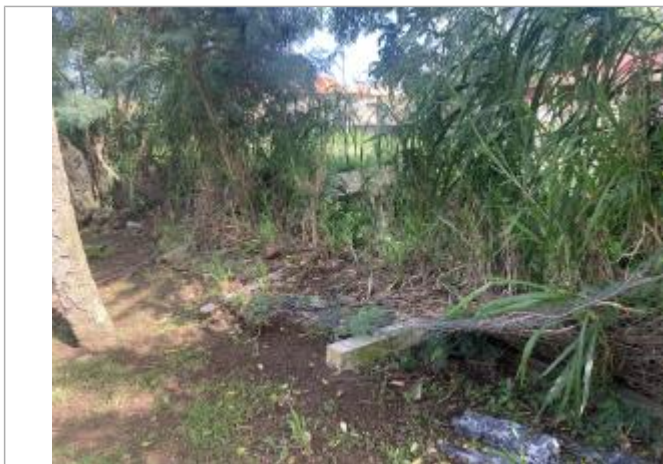
Nature du repère : **Laisse d'inondation**

État du repère : Disparu

Applatissement de la barrière
