Commune : **TROIS-RIVIERES**

Restaurant embarcadère

Code : WEB_S_202210141117

Nature de l'inondation : **Débordement de cours d'eau**

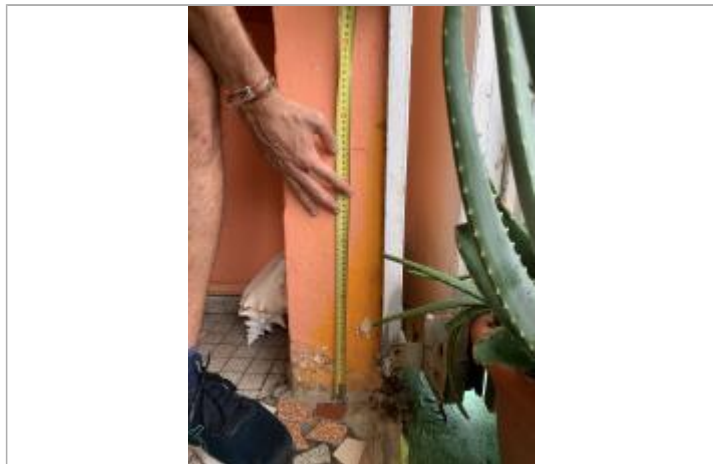
Nature du repère : **Témoignage oral**

Différence entre le niveau d'eau et la référence (en m) : 0.460 m

Témoignage hauteur d'eau
