Commune : **TROIS-RIVIERES**

## Restaurant embarcadère

### GÉNÉRAL

**SOURCE DE REPÉRAGE : COLLECTE POST-INONDATION, DEAL GUADELOUPE (02/10/2023) - 02/10/2023**

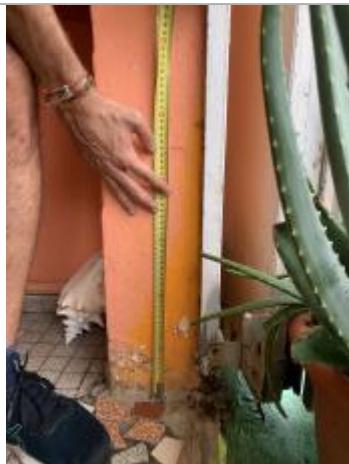
Nature de l'inondation : **Débordement de cours d'eau**

Témoignage hauteur d'eau

**État du repère :** Disparu

**Différence entre le niveau d'eau et la référence (en m) :** 0.460 m
