Commune : **BASSE-TERRE**

Ravine Hotel de région

GÉNÉRAL

2 Octobre 2023

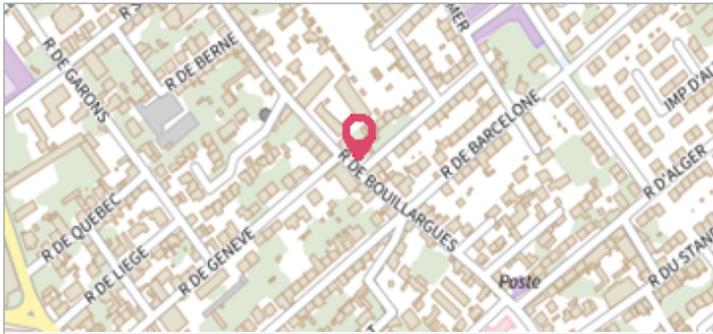
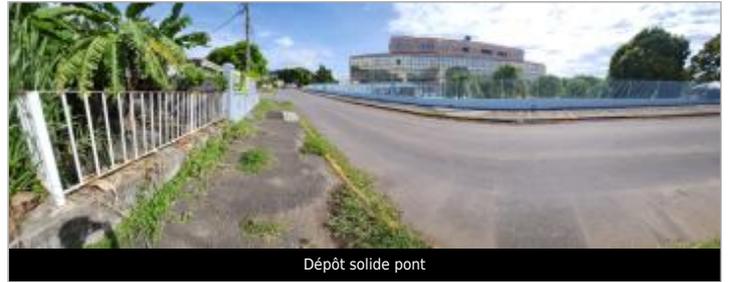
Dépôt solide pont

Commentaires : Débordement de la ravine. Voitures bloqués sur la route.

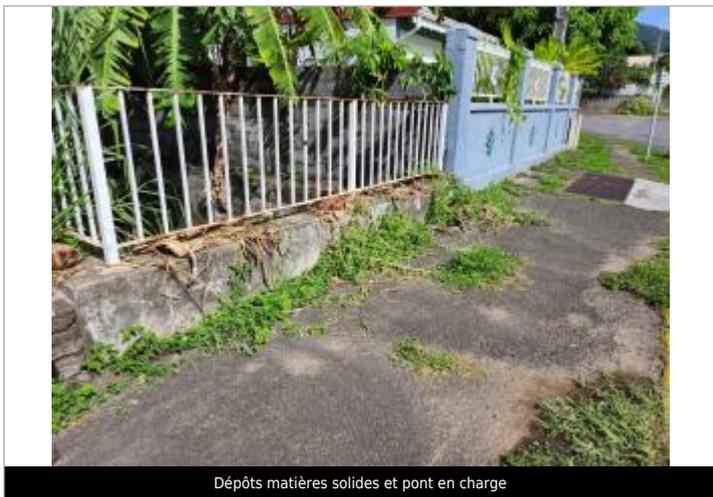
Maximum de l'inondation : Non renseigné
 Visibilité : Oui État du repère : Disparu
 Pérennité : Aucune

Dépôts matières solides et pont en charge
