Commune : TROIS-RIVIERES

Extérieur restaurant à l'Est plage de Grande Anse

1 Repère(s) sur le site**GÉNÉRAL****Unité de gestion :** Guadeloupe**Code :** WEB_S_202310095915**Date de mise à jour :** 10/10/2023**Auteur :** DEAL971

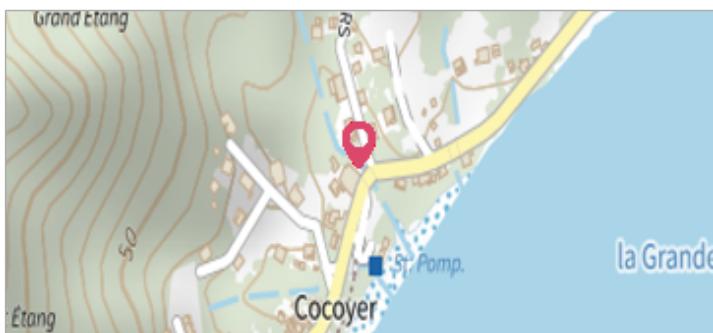
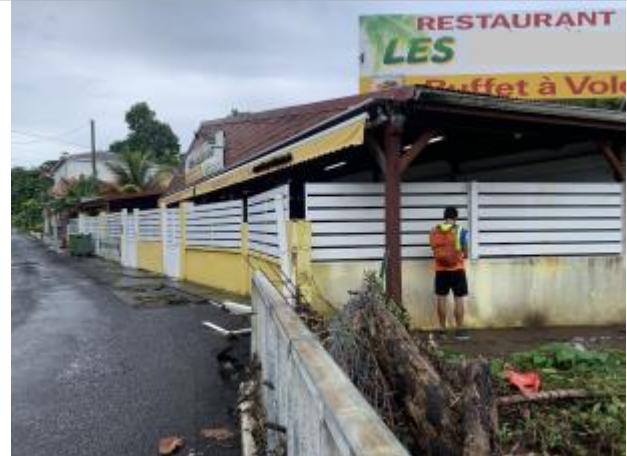
Restaurant côté ravine

**2 Octobre 2023**Nature de l'inondation : **Débordement de cours d'eau****Commentaires :** Débordement de la rivière.Altitude calculée de l'eau : **3.959 m**Nature du repère : **Laisse d'inondation****GÉNÉRAL****Code :** WEB_R_202310100131**Date de mise à jour :****Auteur :** DEAL971

Référence nivélée : Autre type de référence**Description référence du repère :** sol - dalle béton**Système altimétrique :** IGN 1988 (Guadeloupe)**Altitude de la référence (en m) :** 2.959 m**Différence entre le niveau d'eau et la référence (en m) :** 1.000 m**Altitude calculée de l'eau (en m) :** 3.959
