Commune : **BLAGNAC****Allée de la piscine#2**Rivière : **La Garonne****1** Repère(s) sur le site**GÉNÉRAL****Unité de gestion :** Garonne-Tarn-Lot**Code :** 23GT22\_S\_332**Date de mise à jour :** 10/10/2023**Auteur :** SPC GTL

**11 Janvier 2022**Nature de l'inondation : **Débordement de cours d'eau**Altitude calculée de l'eau : **128.45 m**Nature du repère : **Limite au sol****Commentaires :** Débris végétaux**GÉNÉRAL****Code :** 23GT22\_R\_332\_1**Date de mise à jour :****Auteur :** SPC GTL

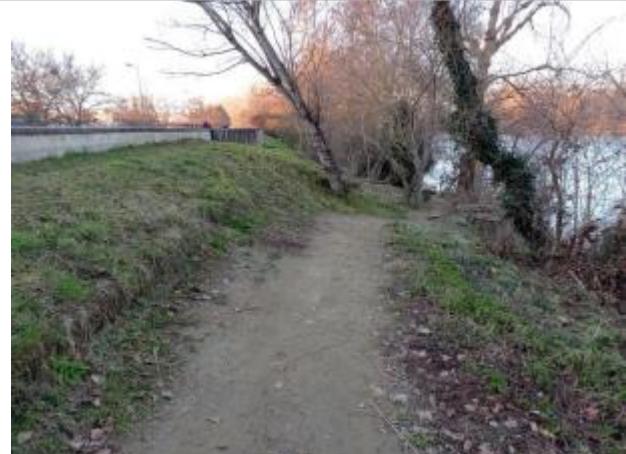
Débris végétaux Photo © AGERIN

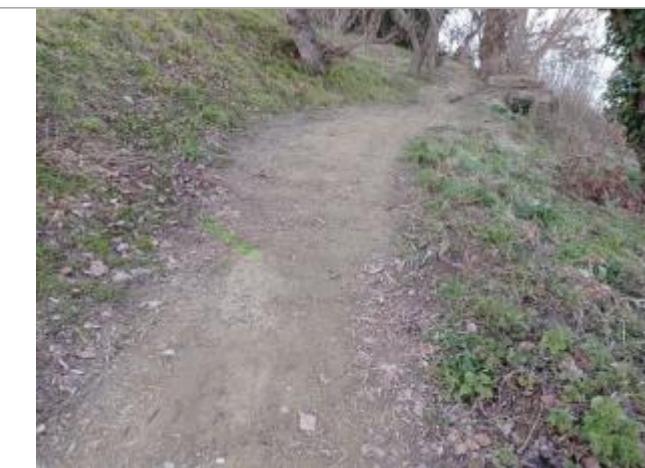
**MARQUE****Maximum de l'inondation :** Oui**Visibilité :** Non renseigné**État du repère :** Non renseigné**Pérennité :** Non renseigné**Repère calculé :** Non renseigné**PHEC :** Non renseigné**SOURCE DE REPÉRAGE : RELEVÉS POST CRUES - 14/01/2022****Type de repérage :** Campagne de terrain post-inondation**Organisme :** AGERIN**NIVELLEMENT INITIAL - 14/01/2022****Méthode :** GPS**Organisme :** AGERIN**Référence nivelée :** Autre type de référence**Description référence du repère :** sol**Système altimétrique :** NGF IGN 1969 (système normal)**Altitude de la référence (en m) :** 128.450 m**Différence entre le niveau d'eau et la référence (en m) :** 0.000 m**Altitude calculée de l'eau (en m) :** 128.45
