Commune : **BLAGNAC****Stade daniel santamas#2**Rivière : **La Garonne****1** Repère(s) sur le site**GÉNÉRAL****Unité de gestion :** Garonne-Tarn-Lot**Code :** 23GT22_S_338**Date de mise à jour :** 10/10/2023**Auteur :** SPC GTL

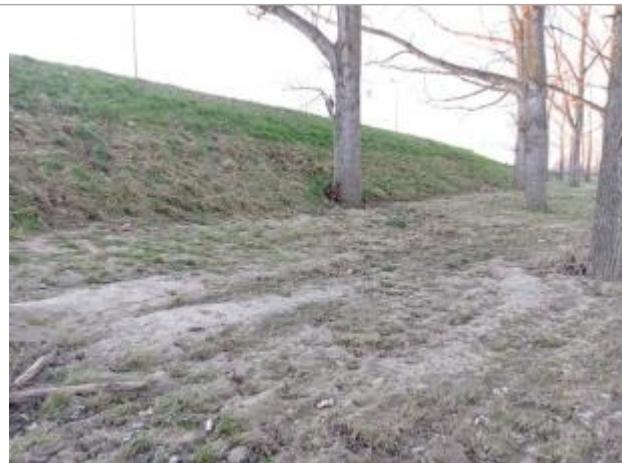
Débris végétaux Photo © AGERIN

**11 Janvier 2022**Nature de l'inondation : **Débordement de cours d'eau**Altitude calculée de l'eau : **128.11 m**Nature du repère : **Limite au sol****Commentaires :** Débris végétaux**GÉNÉRAL****Code :** 23GT22_R_338_1**Date de mise à jour :****Auteur :** SPC GTL

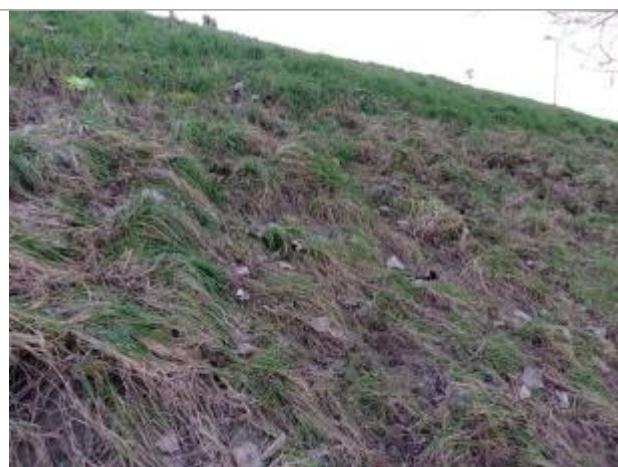
MARQUE**Maximum de l'inondation :** Oui**Visibilité :** Non renseigné**État du repère :** Non renseigné**Pérennité :** Non renseigné**Repère calculé :** Non renseigné**PHEC :** Non renseigné**SOURCE DE REPÉRAGE : RELEVÉS POST CRUES - 14/01/2022****Type de repérage :** Campagne de terrain post-inondation**Organisme :** AGERIN**NIVELLEMENT INITIAL - 14/01/2022****Méthode :** GPS**Organisme :** AGERIN**Référence nivelée :** Autre type de référence**Système altimétrique :** NGF IGN 1969 (système normal)**Altitude de la référence (en m) :** 128.110 m**Différence entre le niveau d'eau et la référence (en m) :** 0.000 m**Altitude calculée de l'eau (en m) :** 128.11
